#### Evaluare Tehnică Preliminară

## Reabilitarea „Vilei Aleinikov” cu conversie în centru cultural multifuncțional

Soroca

Noiembrie 2016

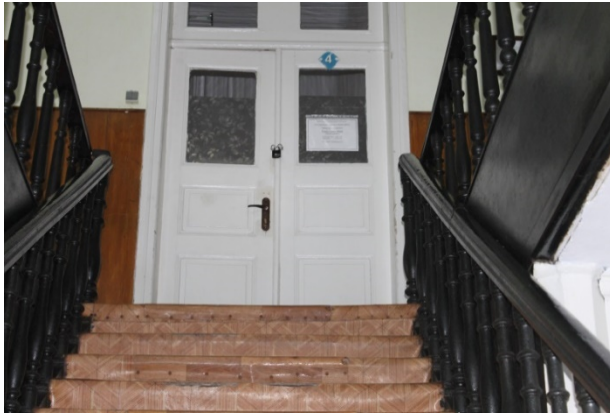
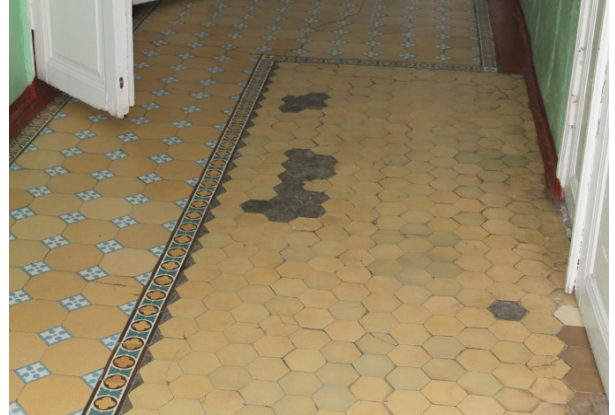
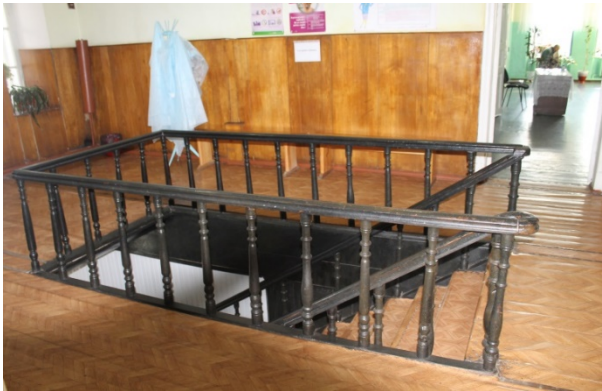
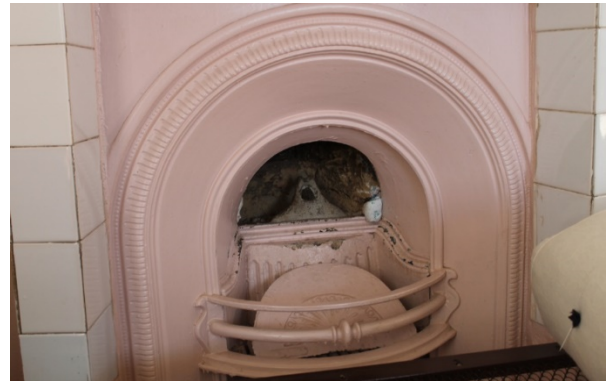
Clădirea are o suprafață totală de circa 700 m.p. și este structural stabilă, în două niveluri, dar are nevoie de reparație și reabilitare. Fundațiile sunt executate din piatră brută și sunt în stare bună. Pereții portanți sunt din piatră moluz cu o grosime de 90 cm și sunt finisați pe interior și pe exterior cu tencuială. Zugrăvelile simple sunt executate într-o culoare diferită față de cea inițială. La o examinare vizuală nu se constată fisuri sau crăpături esențiale ale pereților. Acoperișul este din șarpantă și grinzi de lemn, cu învelitoare din foi de ardezie văluroasă pe o suprafață de 80 % și circa 20% învelitoare din tablă zincată, fără jgheaburi și burlane. Planșeul este executat din șindrilă, deasemenea nu se constată careva fisuri esențiale.

Elementele de tâmplărie și feronerie sunt executate din lemn și necesită o restaurare capitală. Fiind supusă unor reparații în timp unele ferestre au fost înlocuite cu panouri geam termopan. Pardoselile din culoare și hol sunt placate cu plăci ceramice și mozaic pe alocuri deteriorate, pardoselile sălilor sunt executate din lemn acoperite cu linoleum. Decoratiunile de pe fațade sunt deteriorate.

Unul din elemente care nu a fost supus modificărilor esențiale în timp este porticul intrării sprijinit de două coloane din fontă, cu balconul etajului deasupra, pardoselile cărui sînt executate din plăci de ceramică cu grilaj din metal forjat.

- \*reconstrucția acoperișului conform stării inițiale a clădirii
- \*demolarea integrală a șarpantei și învelitorii de tablă
- \*restaurarea planșeului;
- reparația și restaurarea pardoselilor ;
- reparația și restaurarea tâmplărilor din lemn a ușilor și ferestrelor conform stării lor inițiale;
- lucrări de finisaje interioare și exterioare noi: tencuieli, zugrăveli, vopsitorii, uși , ferestre , pardoseli;
- reparatii instalatii: reabilitarii instalatiilor de apa – canalizare, instalatiile electrice, termoficare .
- \*construcția pireului.
- \*\*amenajarea teritoriului cu demolarea construcțiilor deteriorate.
- reparația și restaurarea împrejurii teritoriului.
