Community-led Urban Strategies in Historic Towns (COMUS)

**Գորկի-Աբովյան-Ռուսթավելի-
Վարպետաց փողոցներում տեղակայված
պատմական թաղամասի վերականգնում
Գյումրիում**

Նախնական տեխնիկական գնահատում

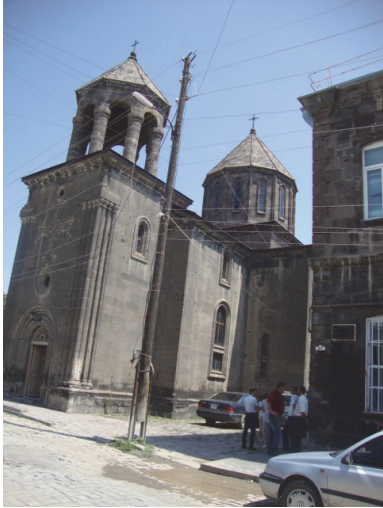
Նկ 3. Սր Նշան եկեղեցին

13. Սբ Նշան եկեղեցին վերջին անգամ վերականգնվել է 2000-ական թվականներին, գտնվում է լավ վիճակում (Նկար 3,4):

13. Սբ Նշան եկեղեցին նորոգման կարիք չունի:

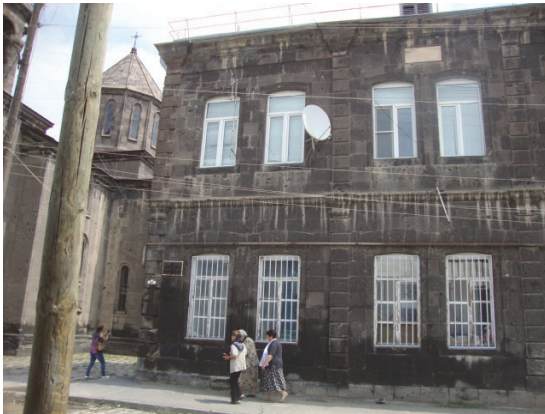
Նկ 5. Աբովյան 41 հասցեի շենքը

14. Աբովյան 41 հասցեում գտնվող երկհարկանի բնակելի տունը (Նկար 5,6) պահպանված է, սակայն չօգտագործվող է, ինչի արդյունքում անխնամ տեսք ունի: Տանիքի խարխուլվածության պատճառով վնասվել են պատերը և միջուկը, միջհարկանի ծածկերը փայտե կոնստրուկցիաները փթած են, հետևանքում՝ կառույցը մեծ վտանգի առջև է կանգնած:

14. Արովյան 41 հասցեում գտնվող երկհարկանի բնակելի տան վերանորոգման անհրաժեշտությունը պայմանավորված է նրա գեղագիտական, պատմամշակութային և ճարտարապետական մեծ արժեքով: Հուշարձանն ունի տանիքի, միջհարկային ծածկերի, կոնստրուկտիվ համակարգի և հատակագծային խաթարված նախնական լուծումների վերականգնման, վերանորոգման և վերահատակագծման, ներքին բակի բարեկարգման առաջնահերթ կարիք: Կառույցի կայունությունն ու անվտանգ շահագործումն ապահովելու նպատակով և առաջնորդվելով Ռիխտերի 12 բալանոց սանդղակի 9 բալ սեյսմավտանգ գոտում տեղադրված լինելու հանգամանքով, անհրաժեշտ է՝

- ամրացնել կառույցի հիմքերը, վերացնել պատերի նստվածքային երևույթները ցամաքուրդի միջոցով,
- կրակաթով ու բարձր ճնշման տակ ներարկել կրաշաղախի քայքայվածության հետևանքով միջուկում առաջացած դատարկությունները
- վերականգնել փայտե կոնստրուկցիաները և պատշգամբները
- հետագա օգտագործման նպատակով կատարել նորոգումներ կառույցի բոլոր հատվածներում
- բարեկարգել բակը
- մշակել կառույցի օգտագործման գործառնական նոր լուծումներ հաշվի առնելով հուշարձանում տեղակայված երկու տարբեր հաստատությունների գործառնությունների կանոնակարգումը և օգտագործման ու պահպանման համատեղման պայմանները:

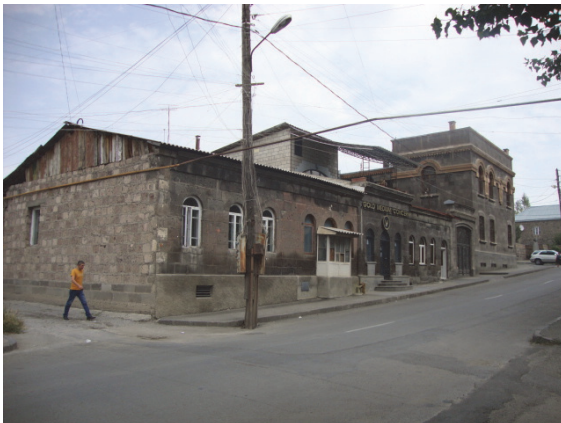
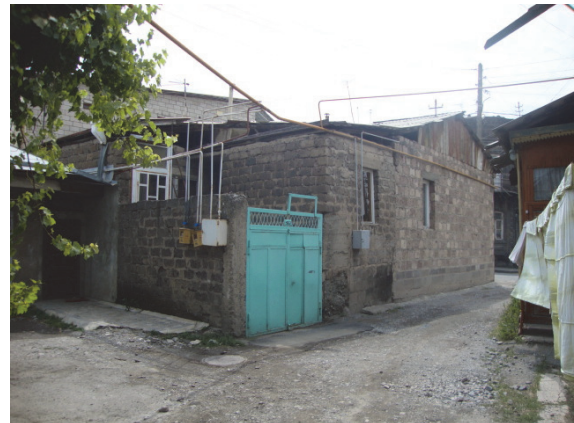
Նկ 7. Շիրազի փողոցի բնակելի տունը

22՝. Ծիրագի 41, 43 /հին հասցե/ հասցեի բնակելի տունը (Նկար 7) սեփականատիրոջ կողմից պարբերաբար նորոգման շնորհիվ բարվոք վիճակում է, շենքի ձախակողմյան հատվածն օգտագործվում է որպես առևտրի կետ:

22՝. Շիրազի 41, 43 հասցեում տեղադրված շենքը նորոգման կարիք չունի:

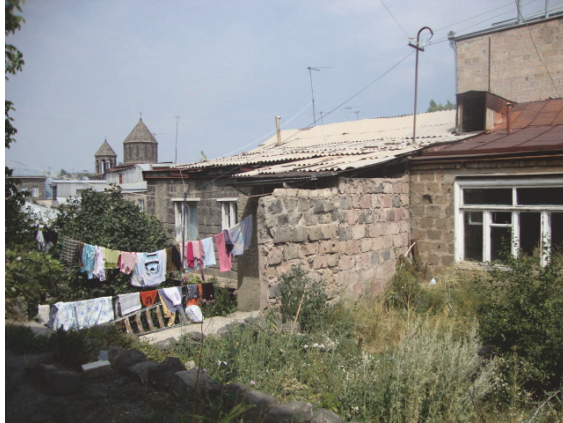
Նկ 8. Շիրազի փողոցի 90 հասցեի բնակելի տունը

22. Ծիրագի 90 /հին հասցե/հասցեի բնակելի տան (Նկար 8) ճարտարապետությունը աղավաղված է տարաբնույթ կցակառույցներով, խարխուլված է, սակայն բնակեցված:

22. Շիրազի 90 /հին հասցե/ հասցեի բնակելի տան ճարտարապետությունը խիստ աղավաղված է լրակառույցներով: Անհրաժեշտ է հեռացնել նորակառույց հավելումները, վերականգնել կառույցի սկզբնական գործառնական նշանակությունը, իրականացնել ամրակայման ածխատանքներ:

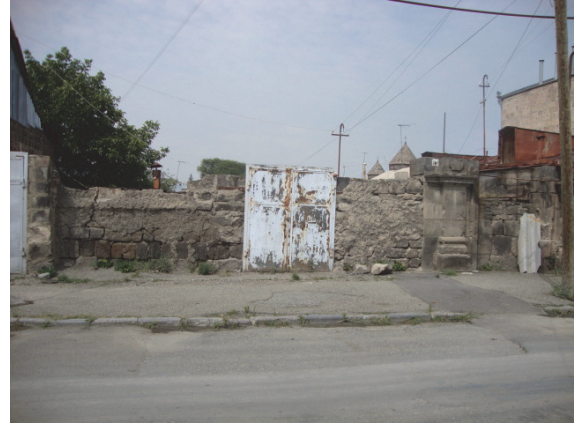
Նկ 9 . Վարպետաց փողոցի բնակելի տան բակը

Վարպետաց փողոցի հուշարձան-շենքերի (Նկար 9,11) ընդհանուր տեսքը ցավալիորեն խաթարված է սեփականատերերի անհարիր միջամտություններով՝ իրականացված են լրակառույցներ, վերջիններս կառուցված են երկաթբետոնե պատերով անտեսելով ավանդական տուֆ քարը, որոշ շենքերի մուտքերին տեղադրված են մետաղական դարպասներ, ցանկապատված են քարե պարիսպներով, որոնց քարերի տաշվածքն օտար է ավանդականին:

Վերացնելով Վարպետաց փողոցի բնակելի հուշարձան-շենքերի ճարտարապետական և պատմական տեսքը վերստեղծելու նպատակով անհրաժեշտ է ապամոնտաժել անհարիր հավելումներն ու լրակառույցները, վերականգնել իրենց նախնական տեսքը՝ պատերի շարվածքներն ու քարերի ավանդական տաշվածքը, կոփածո դարպասները, ծխնելույզները, ջրատար խողովակներն ու նրանց ձագարները, լուսամուտների ճաղավանդակները և փայտե

ատաղձը, , բարեկարգել բնակելի տների ներքին բակերն ու նրանց հետ կապված գյումրվա բոլոր ավանդույթները:

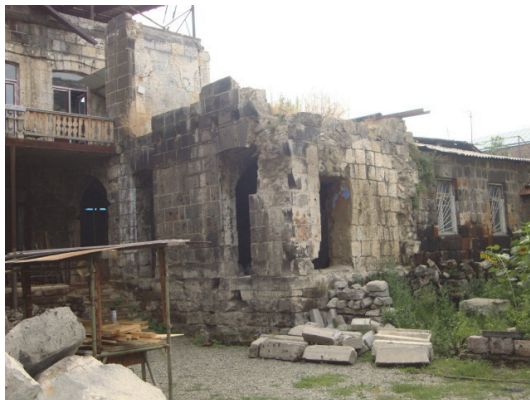
Նկ 12. Վարպետաց փողոցի բնակելի տուն

10. Ռուսթավելի-Վարպետաց փողոցների անկյունային շենքը (Նկար 12, 13, 14)՝ ունենալով մշակութային, պատմական և ճարտարապետական մեծ արժեք, այժմ խիստ վթարային վիճակում է: Կառույցն իրենից ներկայացնում է տեղական տուֆ քարով և կրավազային կապակցող նյութով կառուցված մի շինություն՝ ունի Վարպետաց և Ռուսթավելի փողոցների անկյունագծային առանցքի նկատմամբ համաչափ ճակատային և հատակագծային կառուցվածք: ճակատները ջլհատված են ուղղահայաց կիսաշրջան և ակունքով զարդարված հինգ զույգ որմնասյուներով, որոնք հենված են պարզ տրամատավոր խարխուլների և պսակվում են նրբագեղ խոյակներով: Հուշարձանն ունի նաև հորիզոնական ջլհատում՝ կիսանկուղի և բնակելի հարկաբաժնի և վերջինիս ու տանիքատակի պարապետի միջև, որոնցից առաջինը՝ պարզ տրամատավոր է, իսկ երկրորդը՝ ատամնավոր և բարդ բուսական մոտիվ ունեցող քանդակագարդ և խիստ արտահայտված գոտի է: ճակատներում բացված լայն լուսամուտների բարավորները կորած են՝ հարիր գյումրվա ճարտարապետությանը և առնված են բարդ տրամատավոր պարակալի մեջ: Կիսանկուղի լուսամուտները մշակված են ավելի համեստ: Ռուսթավելի փողոցին հարող ճակատն ունի բաց պատշգամբ, որը նույն պես բնորոշ է Գյումրու բնակելի տան ճարտարապետությանը: Ռուստավելի փոխոցի ճակատն ավարտվում է դեպի ներքին բակ տանող շքեղ զարդարված կամարակապ մուտքով, ուր բացակայում է ավանդական կոփածո դարպասը: Կառույցի հարկաբաժինների ծածկն իրականացված է փայտե գերաններով, տանիքը երկլանջ է, հենված փայտե ծայեղնածածկի վրա մետաղական ծածկույթով: Վարպետաց փողոցի՝ կառույցին հարող մայթին պահպանվել է ավանդական սալարկումը: 1988 թվականի ավերիչ երկրաշարժը և կառույցի մեծ հատվածի չբնակեցվածությունը հուշարձանին մեծ վնաս են պատճառել՝ մասնավորապես փլուզվել են տանիքի և միջհարկանի փայտե ծածկերը, Վարպետաց փողոցի ճակատի վրա նկատվում են նստվածքային ճաքեր:

10. Ռուսթավելի-Վարպետաց փողոցների անկյունային շենքն ունի տանիքի, միջհարկային ծածկերի, կոնստրուկտիվ համակարգի և հատակագծային խաթարված նախնական լուծումների վերականգնման, վերանորոգման և վերահատակագծման, ներքին բակի բարեկարգման առաջնահերթ կարիք: Կառույցի կայունությունն ու անվտանգ շահագործումն ապահովելու նպատակով և առաջնորդվելով Ռիխտերի 12 բալանոց սանդղակի 9 բալ սեյսմավտանգ գոտում տեղադրված լինելու հանգամանքով, անհրաժեշտ է՝

- ամրացնել կառույցի հիմքերը, վերացնել պատերի նստվածքային երևույթները ցամաքուրդի միջոցով,
- կրակաթով ու բարձր ճնշման տակ ներարկել կրաշաղախի քայքայվածության հետևանքով միջուկում առաջացած դատարկությունները
- վերականգնել փայտե կոնստրուկցիաները և պատշգամբները
- հետագա օգտագործման նպատակով կատարել նորոգումներ կառույցի բոլոր հատվածներում
- բարեկարգել բակը
- մշակել կառույցի օգտագործման գործառնական նոր լուծումներ հաշվի առնելով հուշարձանում տեղակայված երկու տարբեր հաստատությունների գործառնությունների կանոնակարգումը և օգտագործման ու պահպանման համատեղման պայմանները

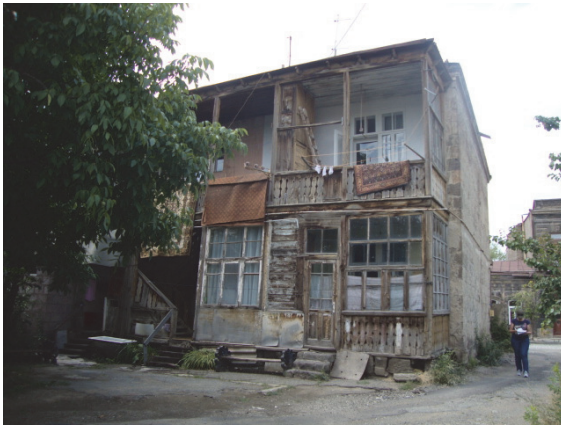
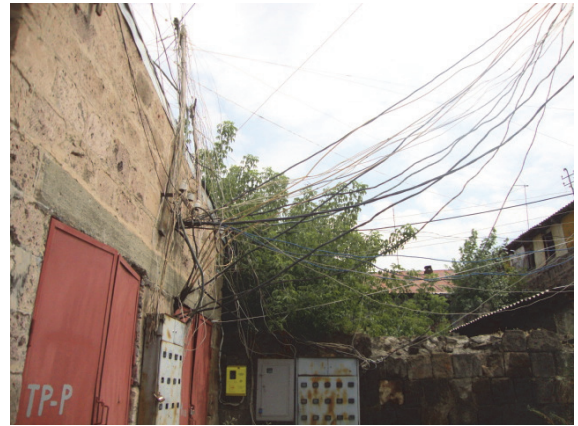
Նկ 20. Աբովյան փողոց , երկհարկանի բնակելի տուն

Աբովյան և Գորկու փողոցներին հարող անկյունային շենքն ընդգրկված չլինելով անշարժ հուշարձանների պետական ցանկում, ունի թե ճարտարա պետական և թե պատմական արժեք: Երկհարկանի կառույց է շարված տուֆ քարով, իսկ գլխավոր ճակատները սվաղված են կրավազով: ՈՒՆԻ` հարկաբաժիններն իրարից ջլատող բարդ տրամատավոր քիվ: Առաջին հարկաբաժնի ճակատը մշակված է հորիզոնական ակոսներով: Բակի կողմից կառույցն ունի փայտե ավանդական պատշգամբներ(Նկար 19,20):
