**«Համայնքի կողմից իրականացվող քաղաքաշինական
ռազմավարություններ պատմական քաղաքներում»
(COMUS) ծրագիր**

**Գորիս քաղաքի 5-րդ ճակատի
(տանիքների) ուսումնասիրում ու
առաջարկների մշակում**

Նախնական տեխնիկական գնահատում

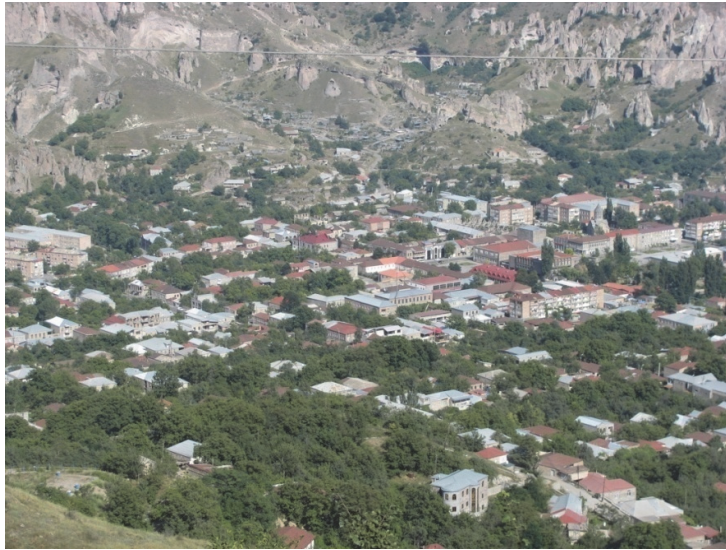
Նկ.12. Գորիս քաղաքի համայնապատկեր՝ հյուսիս – արևելյան բարձրունքից

Այսօր օրենսդրական մակարդակով չի կարգավորվում տանիքների վերանորոգումն ու կառուցումը: Այդ պատճառով հանդիպում են ինքնակամ արված փոփոխություններ, որոնք բնորոշ չեն Գորիսին հատուկ ճարտարապետությանը և խաթարում են համայնապատկերը (տես նկ. 12, 13):

Պատմական համայնապատկերի վերականգնման համար ցանկալի է փոխարինել ինքնակամ վերանորոգած տանիքները կարմիր թիթեղներով: Այս գործընթացը կարող է լինել երկարաժամկետ: Պետք չէ անմիջապես նոր վերանորոգած տանիքները փոխարինել, այլ անհրաժեշտ է կարգավորել հետագա կատարվող գործողությունները, որպեսզի չխաթարեն քաղաքային միջավայրը:
