**«Համայնքի կողմից իրականացվող քաղաքաշինական  
ռազմավարություններ պատմական քաղաքներում»  
(COMUS) ծրագիր**

**Վարպետաց փողոցի (Ռուսթավելու-  
Գորկու փողոցների հատված)  
պատմամշակութային միջավայրի  
վերականգնում, վերակառուցում և  
պահպանություն**

**Նախնական տեխնիկական գնահատում**

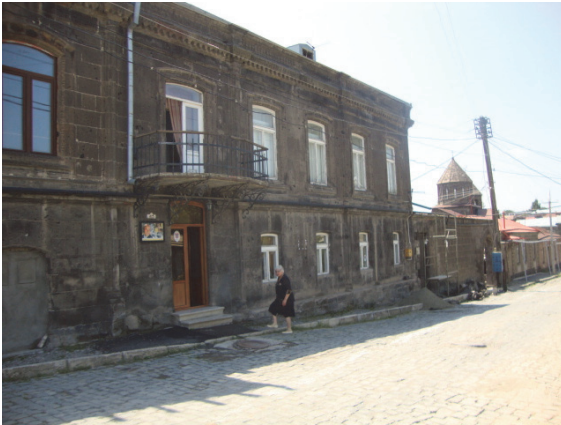
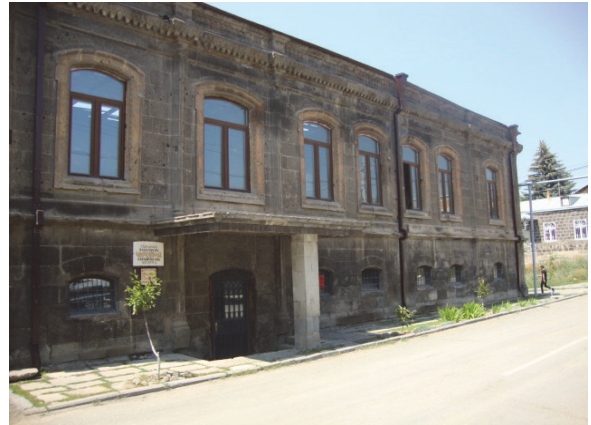
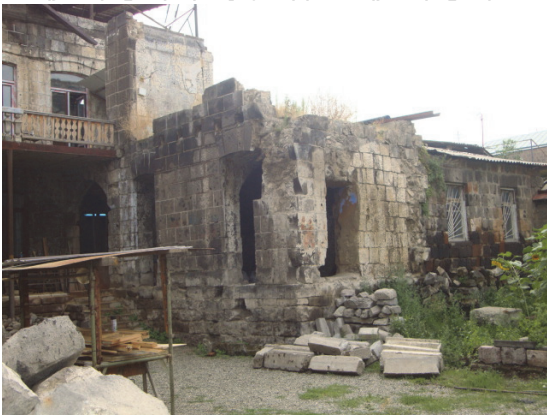
Նկ.3. Ռուսթավելի-Վարպետաց փողոցների անկյունի շենք փողոցների անկյունի շենք

10) Միեր Մկրտչյանի հուշաթանգարանի անկյունային շենքի այս հատվածը Ռուսթավելի փողոցի ռեյտեֆի շնորհիվ կիսանկուղային հարկաբաժինը վերածված է բնակելի ամբողջական հարկի՝ դառնալով երկհարկանի: Առաջին հարկում պատը զարդարված է հինգ սյուների, ունի շքապատշգամբ և մեկ մուտք՝ փայտյա դռնով: Նստվածքային ճաքերն առկա են միայն աջակողմյան հատվածում, հիմքերը՝ ամրակայված են: Հուշարձան շենքի մյուս հատվածը Վարպետաց փողոցի վրա է տեղակայված, որտեղ «Հայկական ավանդական կերամիկա հետազոտություն» կենտրոնն էր: Այստեղ հուշարձանի վիճակն անխաթար է, շենքը միահարկ է կիսանկուղով, իսկ նկուղահարկից հարկը բաժանված է պարզ քիվով, ունի հինգ ակոսավոր որմնասյուներ, պատուհանները ավանդական զարդանախշերով են զարդարված: Հարկաբաժինը ավարտվում է ատամնավոր, զարդանախշ, բարդ տրամատավոր քիվով, ելուստը միջին է: Շենքն ավարտվում է ճոխ զարդարված պարապետով և ավելի համեստ քիվով: Դեպի Վարպետաց թողոց բացվող կիսանկուղային մուտք ունի: Գտնվում է վթարային վիճակում՝ տանիքը փլուզված է, միջհարկային ծածկը պահպանված է, սակայն խարխուլ է: Կառույցի պատերին նկատվում են նստվածքային փոքր ճաքեր: Մայթի վրա պահպանվել է Գյումրու ավանդական սալահատակը:

10) Ռուսթավելի-Վարպետաց փողոցների անկյունային շենքը (Նկար3, Նկար 4, Նկար 5)՝ ունենալով մշակութային, պատմական և ճարտարապետական մեծ արժեք, այժմ խիստ վթարային վիճակում է:

Կառույցն իրենից ներկայացնում է տեղական տուֆ քարով և կրավազային կապակցող նյութով կառուցված մի շինություն՝ ունի Վարպետաց և Ռուսթավելի փողոցների անկյունագծային առանցքի նկատմամբ համաչափ ճակատային և հատակագծային կառուցվածք: ճակատները ջլատված են ուղղահայաց կիսաշրջան և ակոսներով զարդարված հինգ զույգ որմնասյուներով, որոնք հենված են պարզ տրամատավոր խարիսխների և պսակվում են նրբագեղ խոյակներով: Հուշարձանն ունի նաև հորիզոնական ջլատում՝ կիսանկուղի և բնակելի հարկաբաժնի և վերջինիս ու տանիքատակի պարապետի միջև, որոնցից առաջինը՝ պարզ տրամատավոր է, իսկ երկրորդը՝ ատամնավոր և բարդ բուսական մոտիվ ունեցող քանդակագարդ և խիստ արտահայտված գոտի է: ճակատներում բացված լայն լուսամուտների բարավորները կորած են՝ հարիր գյումրվա ճարտարապետությանը և առնված են բարդ տրամատավոր պարակալի մեջ: Կիսանկուղի լուսամուտները մշակված են ավելի համեստ: Ռուսթավելի փողոցին հարող ճակատն ունի բաց պատշգամբ, որը նույն պես բնորոշ է Գյումրու բնակելի տան ճարտարապետությանը: Ռուսթավելի փողոցի ճակատն ավարտվում է դեպի ներքին բակ տանող շքեղ զարդարված կամարակապ մուտքով, ուր բացակայում է ավանդական կոփածո դարպասը: Կառույցի հարկաբաժինների ծածկն իրականացված է փայտե գերաններով, տանիքը երկլանջ է, հենված փայտե ծպեղնածածկի վրա մետաղական ծածկույթով: Վարպետաց փողոցի՝ կառույցին հարող մայթին պահպանվել է ավանդական սալարկումը: 1988 թվականի ավերիչ երկրաշարժը և կառույցի մեծ հատվածի չբնակեցվածությունը հուշարձանին մեծ վնաս են պատճառել՝ մասնավորապես փլուզվել են տանիքի և միջհարկանի փայտե ծածկերը, Վարպետաց փողոցի ճակատի վրա նկատվում են նստվածքային ճաքեր:

1. Ռուսթավելի-Վարպետաց փողոցների անկյունային շենքի վերանորոգման անհրաժեշտությունը պայմանավորված է նրա զեղազիտական, պատմամշակութային և ճարտարապետական մեծ արժեքով: Հուշարձանն ունի տանիքի, միջհարկային ծածկերի, կոնստրուկտիվ համակարգի և հատակագծային խաթարված նախնական լուծումների վերականգնման, վերանորոգման և վերահատակագծման, ներքին բակի բարեկարգման առաջնահերթ կարիք: Կառույցի կայունությունն ու անվտանգ շահագործումն ապահովելու նպատակով և առաջնորդվելով Ռիխտերի 12 բալանոց սանդղակի 9 բալ սեյսմավտանգ գոտում տեղադրված լինելու հանգամանքով, անհրաժեշտ է՝

- ամրացնել կառույցի հիմքերը, վերացնել պատերի նստվածքային երևույթները ցամաքուրդի միջոցով,

- կրակաթով ու բարձր ճնշման տակ ներարկել կրաշաղախի քայքայվածության հետևանքով միջուկում առաջացած դատարկությունները
- վերականգնել փայտե կոնստրուկցիաները և պատշգամբները
- հետագա օգտագործման նպատակով կատարել նորոգումներ կառույցի բոլոր հատվածներում
- բարեկարգել բակը
- մշակել կառույցի օգտագործման գործառնական նոր լուծումներ հաշվի առնելով հուշարձանում տեղակայված երկու տարբեր հաստատությունների գործառնական կանոնակարգումը և օգտագործման ու պահպանման համատեղման պայմանները

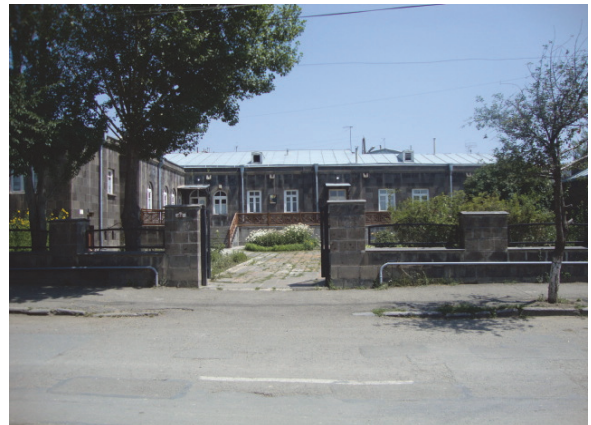
Նկ.6. Ավ. Իսահակյանի տուն-թանգարան

4) Ավ. Իսահակյանի տուն-թանգարանը գտնվում է լավ վիճակում: Վերականգնվել է 2000-ական թվականներին և վերաբացվել:

4) Ավ. Իսահայանի տուն-թանգարանը ուղղանկյուն հատակագծով (Նկար 6)՝ գլխավոր հատվածի եզրերից դուրս եկող թևերով, ընդարձակ և մեկ հարկանի մի կառույց է, որը վերանորոգված է և ունի բարեկարգ և ցանկապատված տարածք: Կառույցն ունի նաև զարդանաշ բազրիքներով պատշգամբ: Թանգարանն այժմ գործում է այցելուների համար:

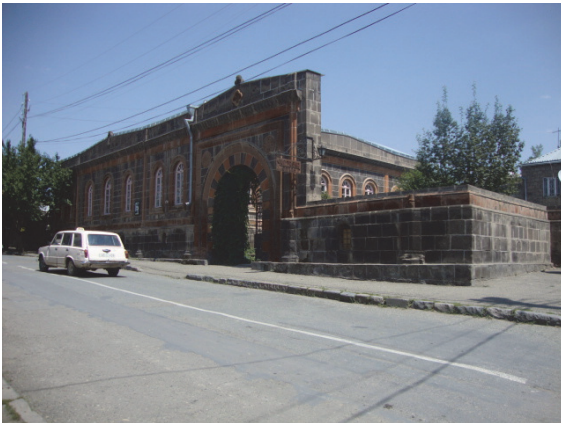
Նկ.7. Հ. Ճիրազի հուշաթանգարան

1) Հ. Շիրազի հուշաթանգարանը գտնվում է լավ վիճակում, վերջին անգամ վերականգնվել է 2000-ական թվականներին:

1) Հ. Շիրազի հուշաթանգարանը (Նկար 7) բարդ հատակագծով, կարմիր և սև երանգի տուֆ քարից կառուցված, բացվածքների հարուստ մշակումով և շքեղ կամարակապ դարպաս ունեցող շինություն է: Այն վերանորոգված է, սակայն գրունտային ջրերի հեռացման ցամաքուրդի խցանման և խարխլման հետևանքով կառույցի խաչվող թաղերով ծածկված նկուղի պատերի ստորին հատվածներում նկատվում են խոնավացումներ: Բակի սալարկումը անհարթ է, ինչը նպաստում է այցելուների վտանգավոր տեղաշարժին: Բակը պարփակված է պարսպապատով և մետաղական ճաղավանդակով:

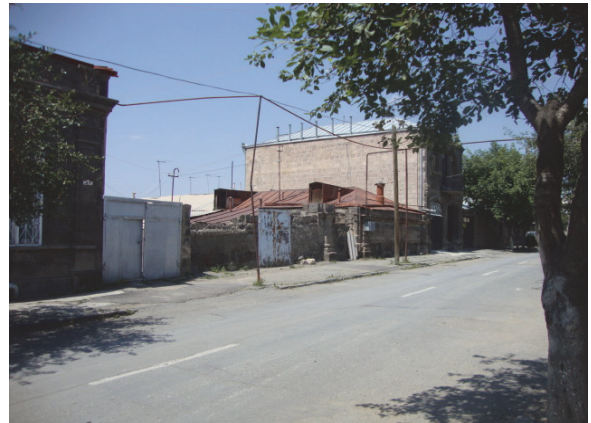
Նկ.8. Խարխլված բնակելի առանձնատուն

5) Վարպետաց 47 հասցեում գտնվող հուշարձան հանդիսացող երկու բնակելի առանձնատներից մեկը անխաթար է, գտնվում է բարվոք վիճակում, տանիքը վերանորոգված է, երկրորդը՝ թեև նախկին տեսքով է պահպանվել, սակայն վթարված վիճակում է:

5) Վարպետաց փողոցի հուշարձան-շենքերի (Նկար 8) ընդհանուր տեսքը ցավալիորեն խաթարված է սեփականատերերի անհարիր միջամտություններով՝ իրականացված են լրակառույցներ, վերջիններս կառուցված են երկաթբետոնե պատերով անտեսելով ավանդական տուֆ քարը, որոշ շենքերի մուտքերին տեղադրված են մետաղական դարպասներ, ցանկապատված են քարե պարիսպներով, որոնց քարերի տաշվածքն օտար է ավանդականին:

2. Վարպետաց փողոցի բնակելի հուշարձան-շենքերի վերացված ճարտարապետական տեսքն ու պատմականորեն ձևավորված միջավայրը վերստեղծելու նպատակով անհրաժեշտ է ապամոնտաժել անհարիր հավելումներն ու լրակառույցները, վերականգնել իրենց նախնական տեսքը՝ պատերի շարվածքներն ու քարերի ավանդական տաշվածքը, կոփածո դարպասները, ծխնելույզները, ջրատար խողովակներն ու նրանց ձագարները, լուսամուտների ճաղավանդակները և փայտե աստղծը, բարեկարգել բնակելի տների ներքին բակերն ու նրանց հետ կապված գյուճերը բոլոր ավանդույթները:
