PTA3-Development of tourist infrastructure in the town connecting monuments, sites and events through the revitalization of Marquet Square

| 1.4. Name and address of building or site | Історична житлова забудова на пл. Вічевій у м. Жовква

7.1. *Опис житлових кварталів та історичних будівель*

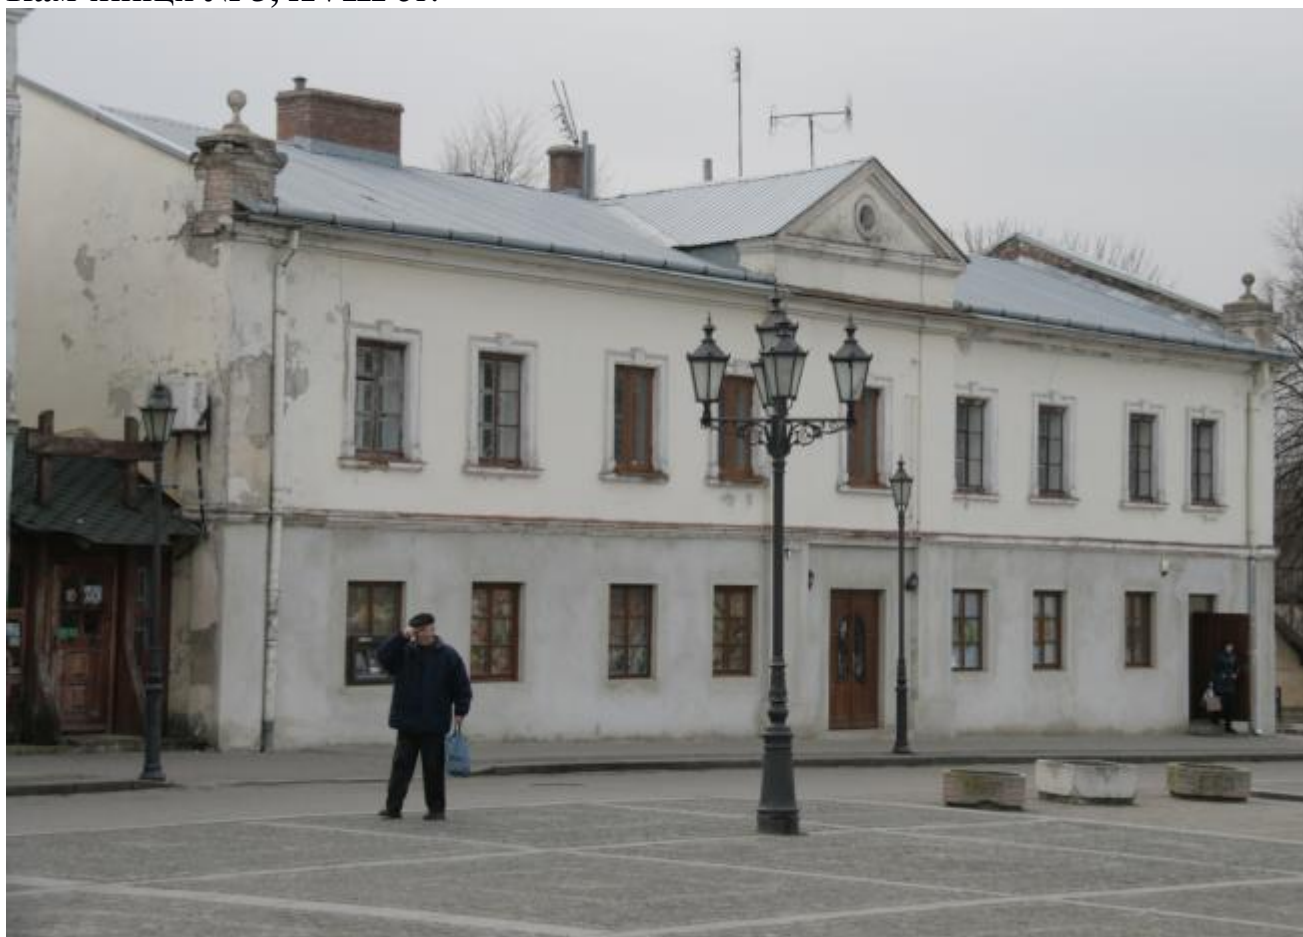
Кам'яниця № 3, XVIII ст.

Кам'яниця займає крайню від півдня parcelю східного приринкового кварталу; палацового типу, цегляна, вкрита двосхилим бляшаним дахом, прямокутна в плані. Первісно Г-подібна, що видно з кадастрів XIX ст. (№ 10 на кадастрі 1854); коли вона втратила офіцину, невідомо. Навідміну від інших кам'яниць, стоїть осібно і має найширший фасад. До Другої світової війни до південного торця прилягав будинок № 2. Планувальна структура будинку – п'ятидільна з центральним входом.

Фасад в класицистичному стилі; дев'ятиосьовий, симетричної композиції, фланкований пілястрами, які завершуються стовпцями вкритими наметовими дашками з кулями. Центральна вісь фасаду підкреслена невеликим пристінком з входом, фланкованим пілястрами, та акцентована трикутним фронтоном з круглим віконцем у тимпані. На фотографії 1942 року фронтон центральної частини фасаду відсутній. Торцеві фасади – щипцеві; північний глухий, на південному розрубані два вікна на другому ярусі. Всі віконні прорізи

з прямокутними перемичками, декоровані профільованими обрамуваннями з замковими каменями. Партеровий ярус має влаштовані вітринні прорізи. Ритм членування вікон на другому ярусі лівої частини фасаду не співпадає з ритмом членування партерових прорізів. Віконні ритми двох ярусів тильного фасаду співпадають; всі прорізи без декору. На ньому влаштований вхід зі сходами, що веде на другий ярус. Міжповерхове перекриття – пласке. Пивниці не виявлені. До тильного фасаду прилягають господарські будівлі.

Кам'яниця відома тим, що 1690 року король Ян III Собеський надав її на юдейську друкарню для спеціально запрошеного з Амстердаму друкара Урі Фебуса га-Леві, про це відзначає С. Баронч, який в середині XIX ст. писав свою працю про Жовкву. Саме там, в будинку під тодішнім № 10, були віддруковані найдавніші юдейські книжки Галичини. Юдейська друкарня в Жовкві існувала до 1782 року. В советський період і сьогодні на партері розташовані крамниці, а на поверсі – мешкання. Будинок знаходиться у комунальній власності, частина квартир приватизована. 1997 року ДІАЗ Жовкви провів архітектурно-археологічні обміри пам'ятки (арх. Я. Головецький, Р. Гречух). У 2000 році виконали опорядження фасаду; роботи провело МП "Ремесло".

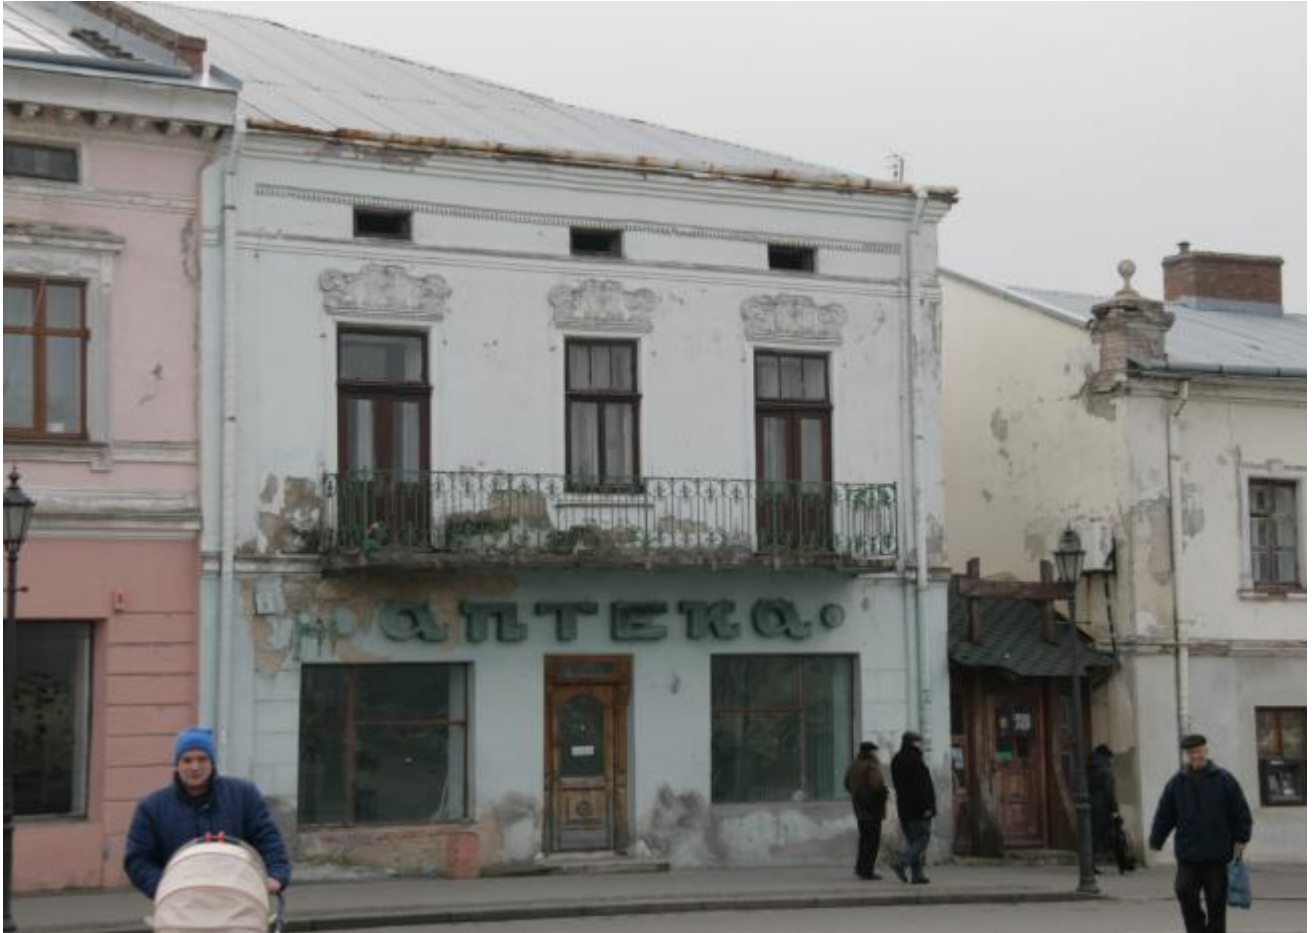
Кам'яниця № 5, XVII-XIX ст.

Кам'яниця розташована на parcelі східного приринкового кварталу. Цегляна, двоярусна, Т-подібна в плані, вкрита двосхилим бляшаним дахом. Складається з первісних двох кам'яниць збудованих у XVII ст. і об'єднаних у XVIII ст. В другій чверті XIX ст. до чільної кам'яниці добудували видовжену фахверкову партерову офіцину. На кадастрі 1854 року кам'яниця разом з офіциною позначена № 14.

Фасад симетричної композиції, центральна частина якого акцентована аттиком з круглим вікном, порталом півциркульної брами, широким Між'ярусні перекриття пласкі. Вхід на другий ярус веде з брами.

вистрій фасаду походить з другої чверті XIX ст., з елементами класицизму та бідермаєру. Балкон влаштований наприкінці XIX ст.

У 2000 році провели опорядження чільного фасаду.

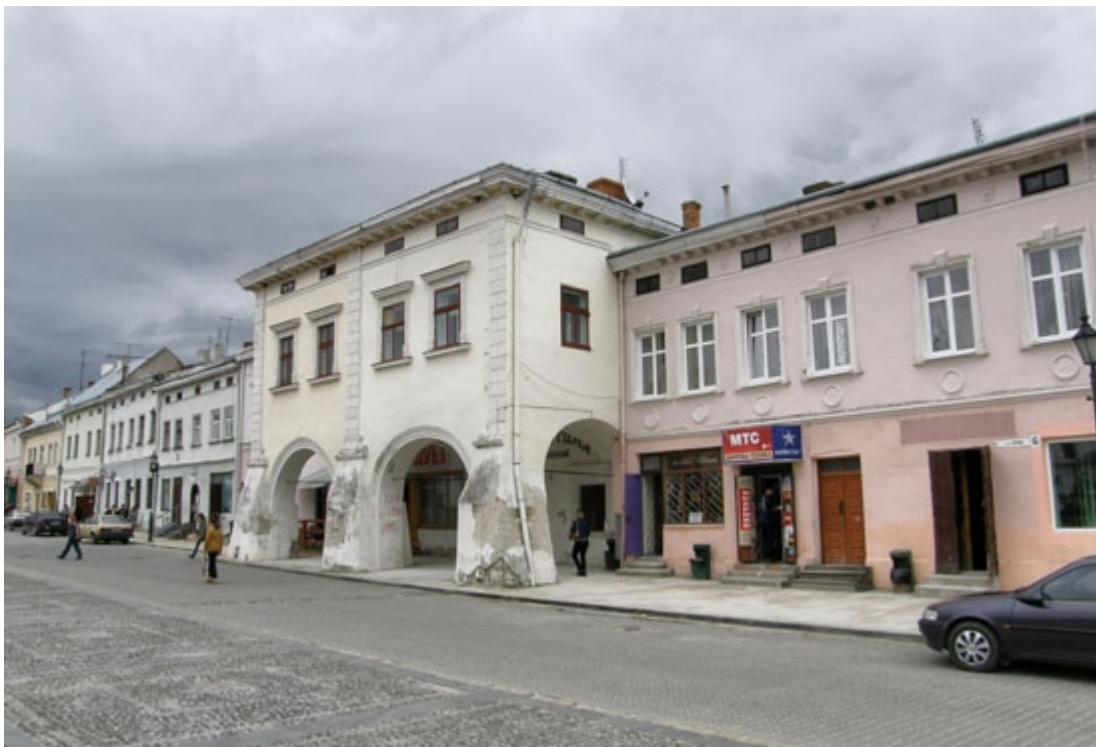
Кам'яниця розташована на parcelі східного приринкового кварталу; на кадастрі 1854 року має № 15. Цегляна, двоярусна, П-подібна в плані, з прямокутною парадною частиною, вкритою низьким двосхилим бляшаним дахом. Два різночасові флігелі творять внутрішнє подвір'я. Кам'яниця тридільна, тритрактова зі сходами в середньому тракті. На давніх світлинах видно, що партерові приміщення мали віконниці.

Композиційна організація фасаду – асиметрична; віконні прорізи згруповані двома блоками – чотири в північному і два в південному. Класицистичний архітектурний вистрій фасаду походить з XIX ст. Всі віконні прорізи прямокутні і ритми членувань співпадають на трьох ярусах; на другому ярусі вікна декоровані профільованими обрамуваннями з замковими каменями. Яруси підкреслені профільованими тягами. Площини під вікнами оздоблені профільованими колами, а простінки стрихових вікон – маскаронами на гербових щитах.

В другій половині XVIII ст. кам'яниця відома під назвою Андудльських від імени власників. На партері віддавна розташовувалися крамниці. Поверхові приміщення та офіцину займають помешкання. Будинок перебуває у комунальній власності. 2008 року провели опорядження фасаду.

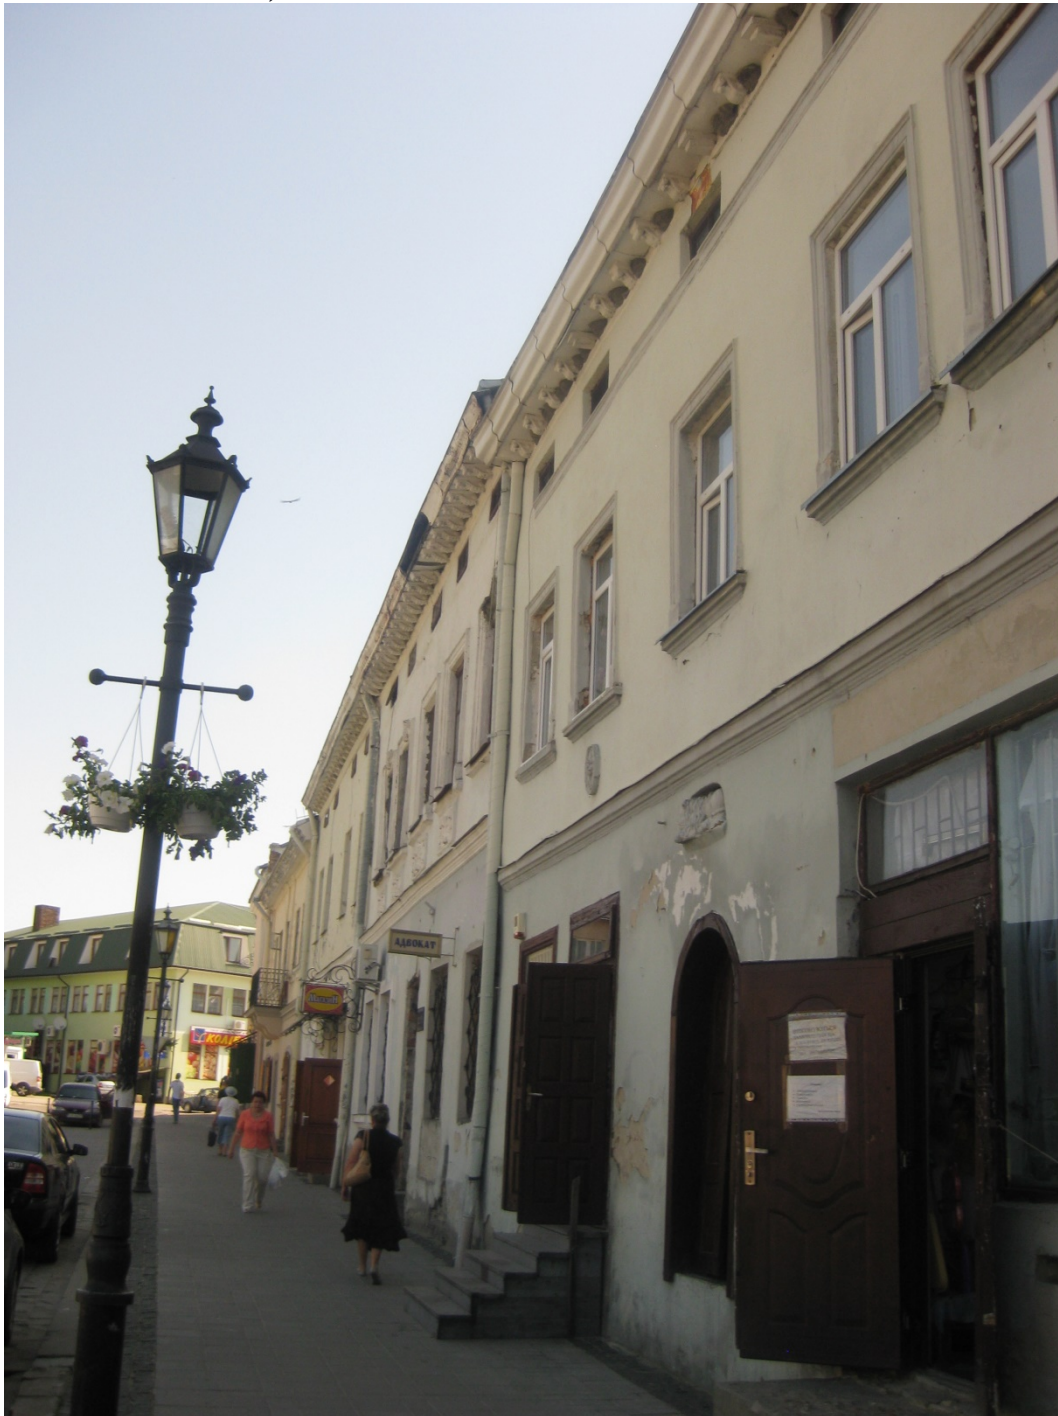
Кам'яниця № 9, XVII-XVIII ст.

Кам'яниця розташована на parcelі східного приринкового кварталу і була останньою в його північній частині. На кадастрі 1854 року вона складається з трьох частин (№№ 21 з офіщиною, 24, 25); на parcelі стояли також мурована споруда під № 20 та дерев'яна під № 27, що виходить на вул. Звіринецьку. Кам'яниця цегляна, двоярусна, Г- подібна в плані, тридільна, три трактова зі сходами в середньому тракті, вкрита низьким двосхилим бляшаним дахом. Фасад п'ятиосьовий, симетричної композиції, з архітектурним вистроєм ХІХ ст. в стилі історизму, увінчаний профільованим карнизом на модульонах, підкреслений між'ярусною профільованою тягою. Віконні прорізи другого

ярусу прямокутні, декоровані профільованими обрамуваннями. Ритми членувань вікон другого ярусу співпадають зі стриховими, а також з партеровими прорізами. Стіна під вікнами другого ярусу була декорована овальними медальйонами (збережений лише один). На осі над центральним півциркульним входом у ніші поміщена скульптурка лежачого лева – символ Венеційської республіки. Входи у бічні крамниці влаштовані по сходах. Перекриття першого ярусу півциркульні з розпалубками, другого пласкі; півниці не досліджені.

Дослідження фасаду та залишків обрамування головного входу в кам'яницю дає підстави для уточнення часу побудови кам'яниці, принаймні, її наземної частини. Розміри цегли в муруванні стіни чільного фасаду, стилістика обрамування входу кам'яниці належить до XVIII – першої пол. XIX ст.

На партері розташовані дві крамниці. Поверхові приміщення та офіцину займають помешкання. У 2000 році провели опорядження фасаду кам'яниці. Під час ремонтних робіт Володимир Накопало провів архітектурно-археологічні дослідження, якими на фасаді виявлені залишки обрамування аркового прорізу головного входу в кам'яницю. Обрамування головного входу композиційно пов'язане з нішею зі скульптурою лева. Нижня частина ніші вирішена у формі виступаючого профільованого підвіконника. Профіль тягнутий з розчину по випусках одного ряду цегли зі стесаним під кутом краєм.

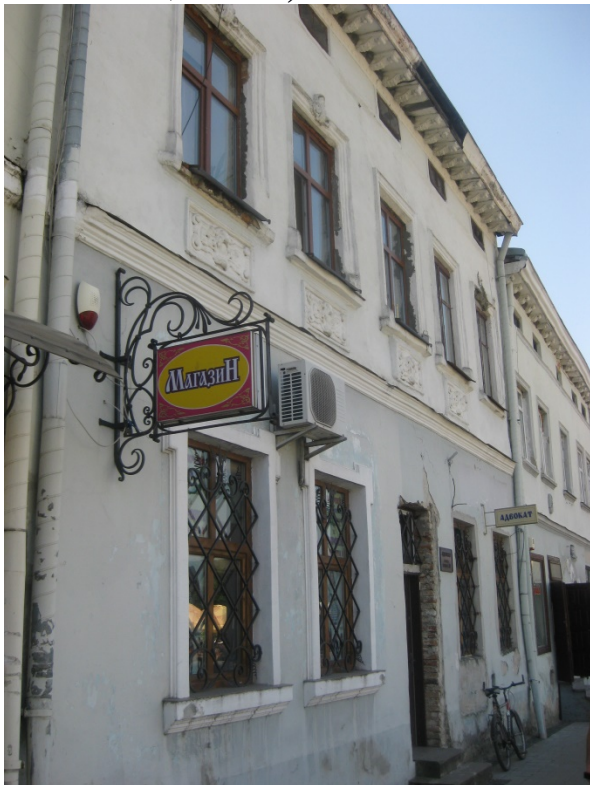
Кам'яниця № 10, XVII-XIX ст.

Кам'яниця розташована на parcelі, яка прилягає до крайньої північної parcelі східного приринкового кварталу, і є першою на втраченій вулиці, що виходила

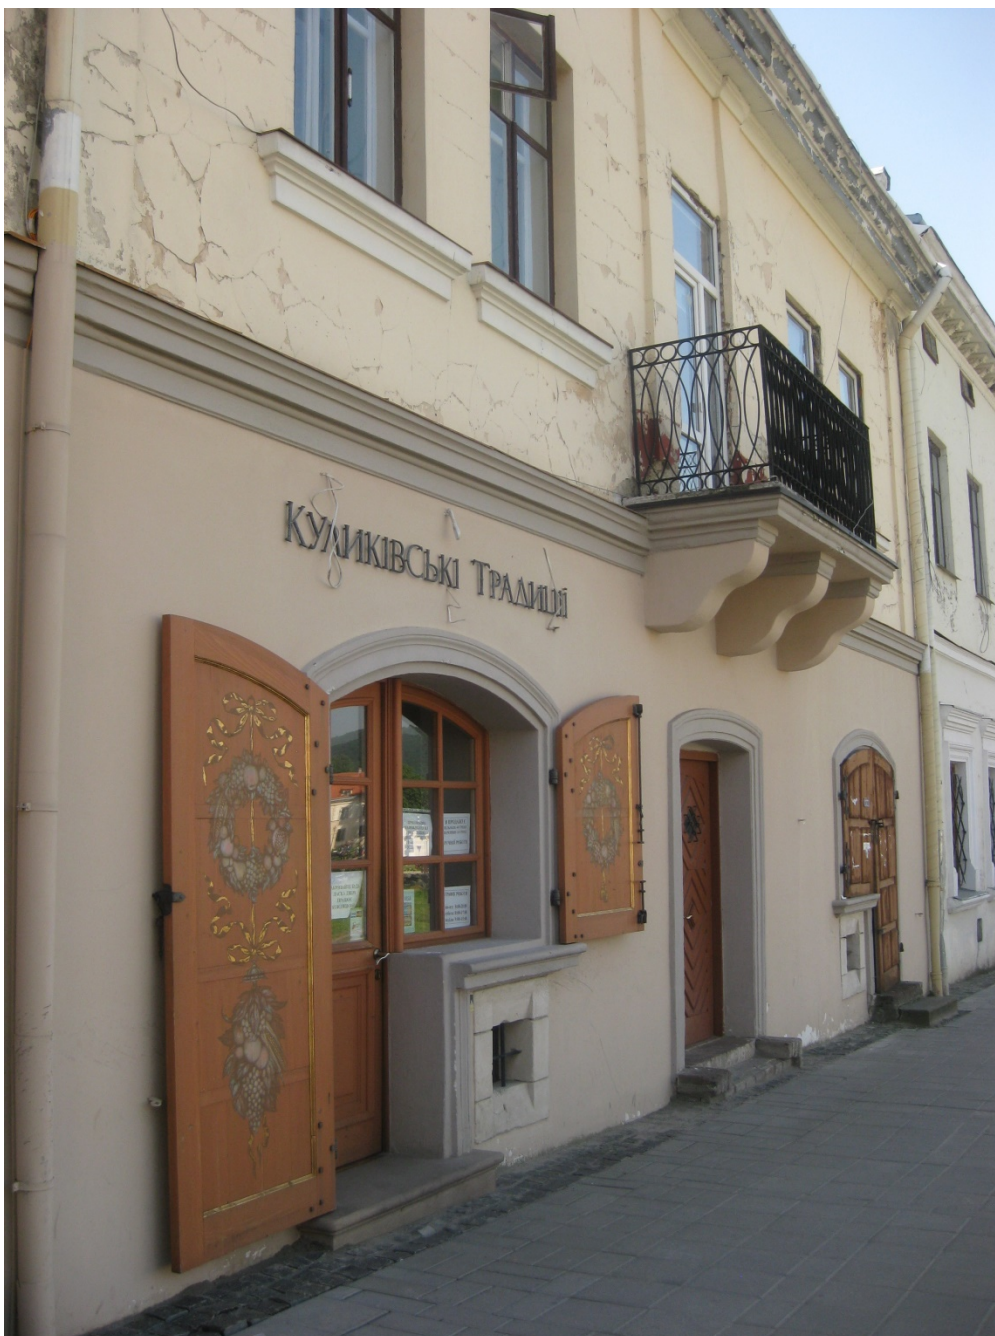
Кам'яниця № 12, XVII-XIX ст.

Кам'яниця розташована на parcelі давньої вулиці, що виходила з північно-

1996 року партерова частина фасаду кам'яниці відреставрована на основі проведених досліджень. Будинок перебуває в комунальній власності, поверхові приміщення займають помешкання.

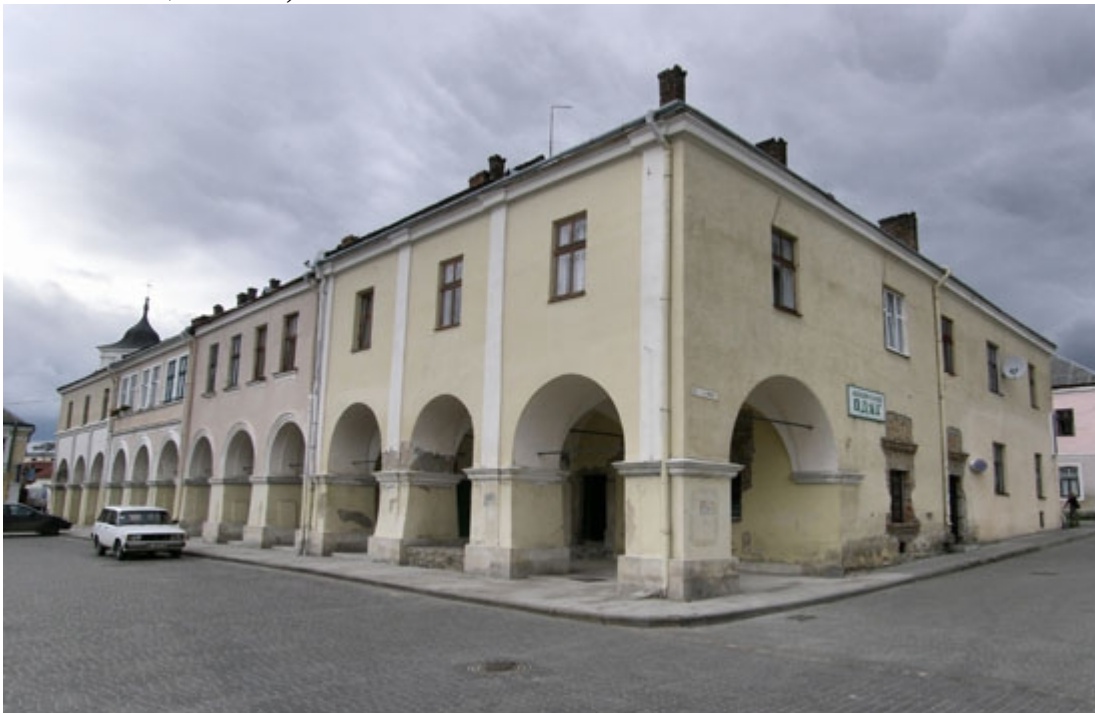
Площа Вічева, будинки 13-16

Кам'яниця, звана Королівською, розташована на наріжній парцелі північного
