**CONSERVATION BASIS FOR THE  
“HISTORIC CENTRE” OF PRISHTINË/  
PRIŠTINA**

Case study on integrated conservation

Prishtinë/Priština, December 2012

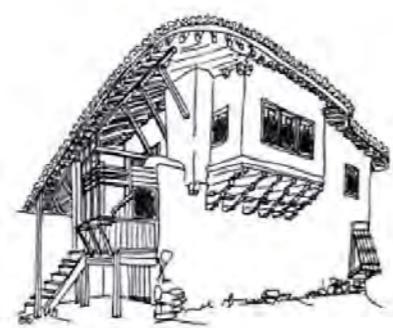
1. Traditional residential building

*Ndërtesa banesore tradicionale* më reprezentative (figura 1) në këtë zonë është e vendosur afër Xhamisë Jashar Pasha, përpallë Xhamisë së Mbretit dhe Sahat Kullës. Ajo mund të jetë ndërtuar në fund të shekullit të XIX-të. Është një ndërtësë dykatëshe, ku fillimisht i kishte pasur dy pjesë të ndara që lidheshin në nivelin përdhesë. Dy pjesët e shtëpisë kishin funksione të ndryshme sipas rregullimeve banesore osmane; një pjesë shërbente për nevojat e përgjithshme të shtëpisë dhe kishte më shumë dhoma private që përdoreshin nga e tërë familja, ndërsa në pjesën tjetër ishin banesat e meshkujve (selamlık), ku përfshiheshin dhomat që përdoreshin për veprimtaritë dhe punët e përditshme të meshkujve, dhe si dhoma përmysafirë. Sipas funksionit të ri të ndërtësës si objekt administrativ është bërë një rregullim i ri i pjesës së brendshme dhe të oborrit. Në oborr ishte vendosur një parava qelqi për të shërbyer si mbrojtje nga kushtet e vështira të dimrit. Deri në vitin 2011, shtëpia kishte funksionuar si seli e Akademisë së Shkencës dhe Arteve, ndërsa që nga viti 2011 është përdorur si seli e Shoqatës së ish-të burgosurve politikë.

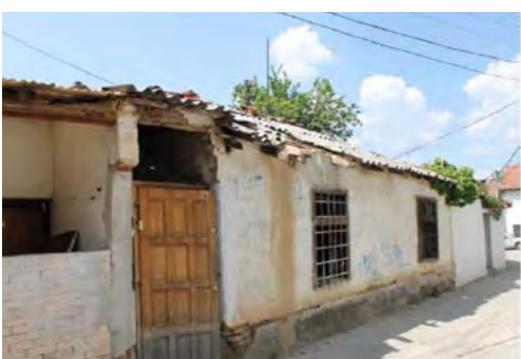
1: May-June 2012  
1: Maj-Qershori 2012  
1: Mai-Juni 2012

One of the latest examples of uncontrolled urban development and lack of cooperation between the planning and protection of heritage services is the recently demolished building located on "Sutjeska"/"Taip Krasniqi" st. (CP: new -13259; old – 3957-0).<sup>6</sup> (Photos 1, 2)

<sup>6</sup> In fact, during its field work in May/June 2012, the PCDK working team has recognised this building of unknown ownership as a structure that contributes to the traditional ambience of the environment considering the urgent need of conservation/restoration works to be undertaken. Just a month later this house was destroyed. Because of this situation the PCDK working group had to remove it from the list of proposed buildings to be specially considered by the relevant parties in urban planning and protection of monuments.

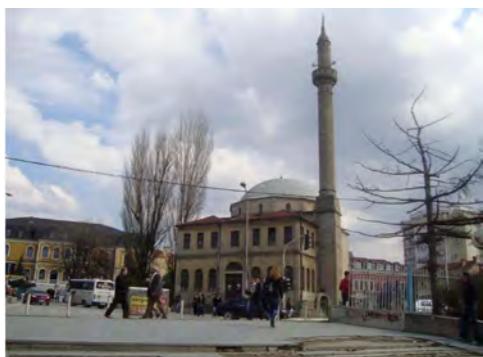
Nr. 1	<b>Çarshi Xhamia /Xhamia e Pazarit/Xhamia e Gurit</b>
Emërtimi i trashëgimisë kulturore	Rr. "Nazim Gafurri", (e vjetra)/ Rr. "Ibrahim Lutfiu", (e reja)
Adresa	Rr. "Nazim Gafurri", (e vjetra)/ Rr. "Ibrahim Lutfiu", (e reja)
Ngastra e re kadastrale	13178
Ngastra e vjetër kadastrale	5612
Referencat hartografike	X=7,513,557.929 Y=4,725,168.790; Gjer: 42.666 Gjat:21.666
Funksioni fillestare	Objekt religjioz
Funksioni aktual	Shërbime fetare
Data	Shek. XIV - XV
Lloji i pronësisë	Pronë e Bashkësisë islame të Kosovës
Materialet e përdorura	Billoqe të gurëve të njitura me llaq gëlgqere; kulmi është prej plumbi; dekorimet e murit janë të bëra me teknikën "secco".
Gjendja	Në konservim/restaurim
Faktorët që ndikojnë në integritetin e trashëgimisë dhe ceneshmëria e saj	Mirëmbajtja jo e mjaftueshme, ndotja e ajrit, komunikacioni i dendur.
Lloji i mbrojtjes / statusi juridik	Nën mbrojtjen e Ligjit të mëparshëm përmbrrojtjen e monumenteve kulturore (Vendimi nr. 02/53/1967); Që nga viti 2010 është nën mbrojtje të përkohshme (përmes CHL që na viti 2006)

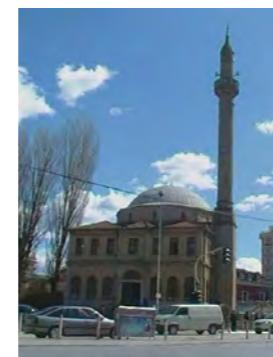
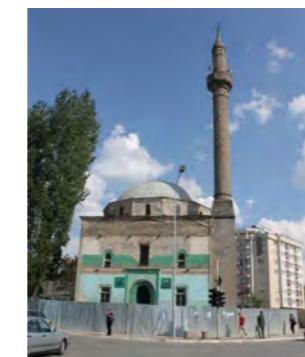
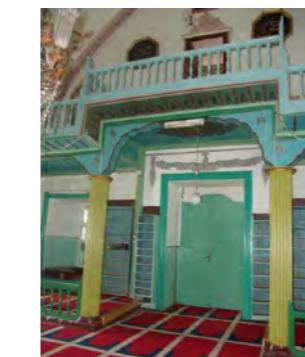
Statement of significance	The mosque is one of the oldest preserved Ottoman religious buildings in Kosovo. It's building began after the Battle of Kosovo (1389) by Sultan Bayazit to commemorate the victory of the Ottoman Army. The construction works were completed in the seventh decade of the XV c. during the reign of Sultan Mehmed II. The building is a single hall covered with a dome supported by twelve-sided drum. The stone porch of two levels and the minaret have been rebuilt. The interior has rich painted wall decoration of floral and geometric motifs.
Protection regime / recommendations	The present conservation-restoration works will reinforce the structure of the building and bring the porch to its original shape (open porch covered with domes). There is a need for appropriate arrangement of the mosque's back yard and regular maintenance of the site. There is a need a promotional material, a guide service and regulation of the time for site visit.

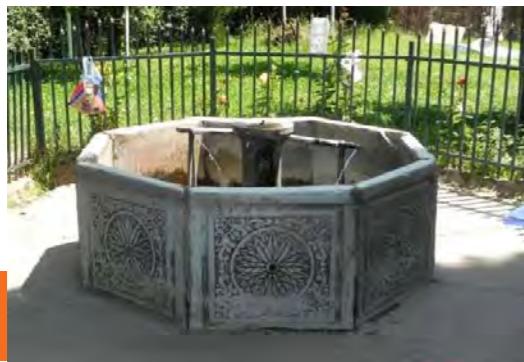
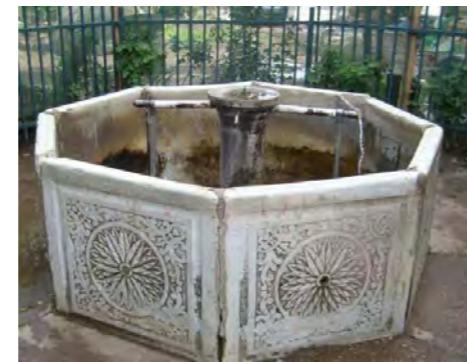
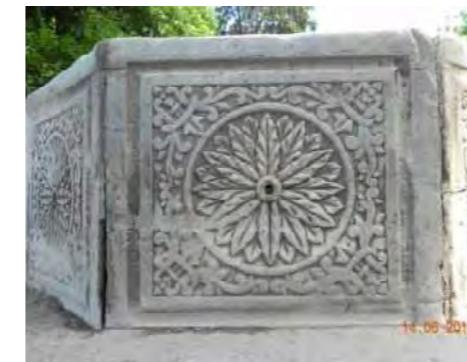
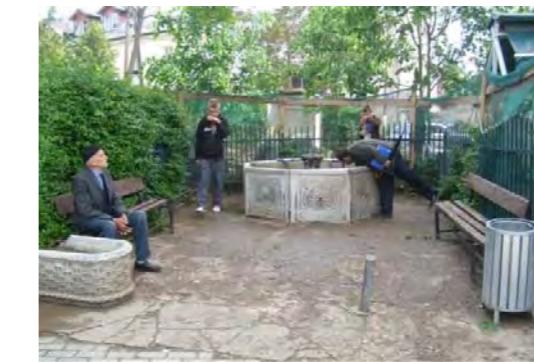
Br. 2	
Naziv kulturnog dobra	Fontana (šadrvan)/česma
Adresa	Ul. Nazim Gafurri (po starom)/ Ul. Ibrahim Lutfiu (po novom)
Stara katastarska parcela	13179/2
Nova katastarska parcela	5612
Kartografski podaci	X=7,513,579.625 Y=4,725,113.492; Širina: 42.666 Dužina: 31.666
Prvobitna funkcija	Fontana/česma
Sadašnja funkcija	Fontana-česma
Datum	XVII/ XVIII. vek
Vrsta vlasništva	Javno vlasništvo
Korišćeni materijali	Mermer, cement; metal
Stanje	Srednje
Činioci koji utiču na integritet kulturnog nasledja i njegovu osetljivost	Neodržavanje, neodgovarajuća infrastruktura, zagadjenje vazduha, gust saobraćaj
Vrsta zaštite/ pravni status	Pod zaštitom shodno prethodnom Zakonu o zaštiti kulturnih spomenika (Odluka 02-278/03.04.1967); Ponovna evaluacija (novi popis) izvršena uz pomoć INTERSOS-a 2011.
Objašnjenje o značaju	Fontana se nalazi između Čarši džamije i Muzeja Kosova i predstavlja jedinu javnu fontanu u Prištini koja je opstala do danas. Fontana je osmougaonog oblika, sačinjena od 8 mermernih ploča. Svaka ploča je ukrašena cvetnim motivima koji okružuju centralni ukras u obliku rozete. Dekoracija je urađena u plitkom reljefu.

Režim zaštite/ preporeke	Ukloniti prethodne neodgovarajuće intervencije. Očistiti mermerne ploče i konsolidovati krečni malter koji vezuje ploče; urediti prostor oko fontane.
Informacije prikupili	Besë Morina, Dardane Uka, Valmira Osmani, studenti arhitekture
Kontrolor	Valbona Saliuka arh., RCKN – Priština
Datum	Maj 2012.

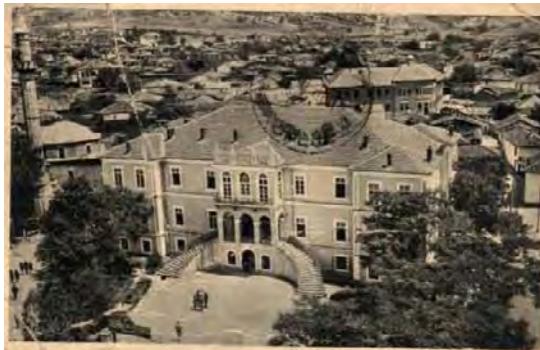
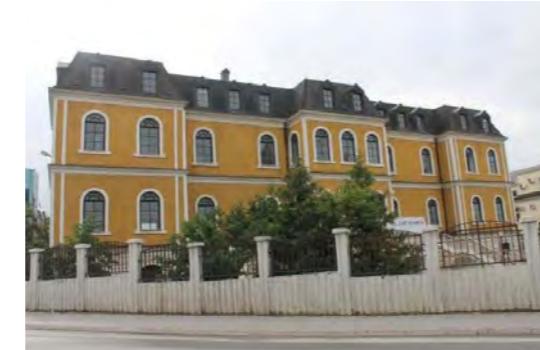
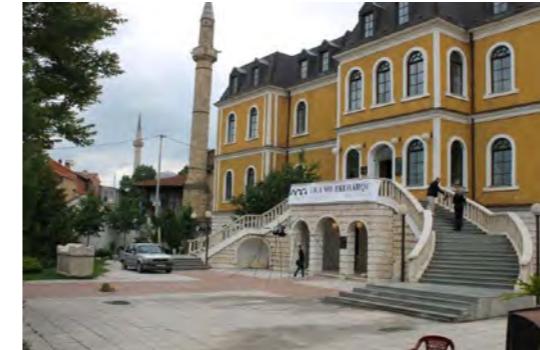
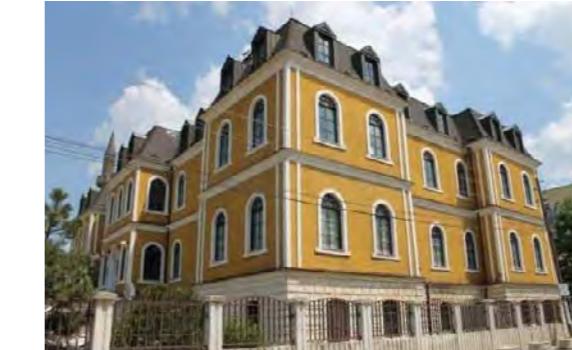
Nr. 3	
Emërtimi i trashëgimisë kulturore	<b>Muzeu i Kosovës</b>
Adresa	Rr. "Nazim Gafurri", (e vjetra)/ Rr. "Ibrahim Lutfiu", (e reja)
Ngastra e re kadastrale	13179/1
Ngastra e vjetër kadastrale	5611
Referencat hartografike	X=7,513,712.181 Y=4,725,238.640 / Gjer.:42.667 Gjat.:21.167
Funksioni fillestare	Kazermë ushtarake osmane
Funksioni aktual	Muze
Data	1885/86
Lloji i pronësisë	Pronë publike
Materialet e përdorura	Gur, tulla, dru, mermer, kulmi i mbuluar me tjegulla "moderne"; fasadë me ngjyrë.
Gjendja	E mirë
Faktorët që ndikojnë në integritetin e trashëgimisë dhe ceneshmëria e saj	Komunikacion i dendur; ndërtimet pa leje përreth.
Lloji i mbrojtjes / statusi juridik	Nën mbrojtjen e Ligjit të mëparshëm për mbrojtjen e monumenteve kulturore (Vendimi nr. 02/278/1967).
Deklarata e rëndësisë	Statusi i tanishëm juridik i panjohur.
Regjimi i mbrojtjës/ rekomandimet	Objekt i rëndësishëm neoklasik, i ndërtuar në vitet 1885/86. Në pjesën e hyrjes gjendën shkallët në formë të shkronjës U, me një verandë qendrore, të mbajtur nga tri shtylla. Deri në vitin 1975, objekti ka qenë shtab i ish-regjimentit ushtarak të Prishtinës. Që nga viti 1980, objekti shfrytëzohet si Muze i Kosovës.

Protection regime/ Recommendations	Regular maintenance of the building; landscaping the yard.
Compilers	Besë Morina, Dardane Uka, Valmira Osmani, students of architecture
Controller	Valbona Saliuka, arch., RCCH- Prishtinë/Priština
Date	May, 2012

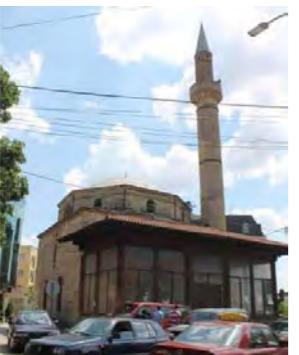
Statement of significance	The mosque is one of the most important religious monuments of XIX century in Kosovo. It was built with the donation of Yashar Pasha who was the Ottoman governor of the wider region. The monument is an example of the Late Baroque Ottoman style particularly represented in the interior painted decoration.
Protection regime / Recommendation	Conservation/restoration works should start as soon as possible. The owner (or the next occupant) must assume the obligation to maintain the monument, to provide a guide service and to regulate the time of site visit.
Compilers	Besë Morina, Dardane Uka, Valmira Osmani, students of architecture
Controller	Valbona Saliuka, arch., RCCH- Prishtinë/Priština
Date	May, 2012

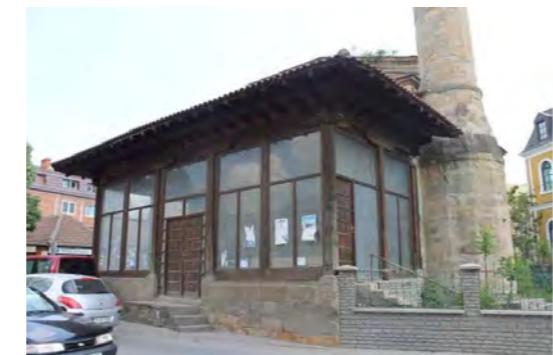
Nr. 4	
Emërtimi i trashëgimisë kulturore	<b>Xhamia e Jashar Pashës</b>
Adresa	Rr. "Nazim Gafurri", (e vjetra)/ Rr. "Ibrahim Lutfiu", (e reja)
Ngastra e re kadastrale	13210
Ngastra e vjetër kadastrale	5603
Referencat hartografike	X=7,513,633.336 Y=4,725,168.790; Gjer.:42.666 Gjat.:21.666
Funksioni fillestari	Objekt religioz
Funksioni aktual	Jashtë përdorimit
Data	1835
Lloji i pronësisë	Pronë e Bashkësisë Islame të Kosovës
Materialet e përdorura	Gurë, ngjîtës (malter), plumb, vizatimet në mure me teknikën "secco"; orendi të drurit.
Gjendja	Mesatare
Faktorët që ndikojnë në integritetin e trashëgimisë dhe cenueshmëria e saj	Nuk mirëmbahet (vend i braktisur): kulmi pikon; dekorimet e brendshme të mureve janë të dëmtuara nga lagështia; komunikacioni i dendur shkakton destabilizimin e strukturës (të çara të dukshme në mure).
Lloji i mbrojtjes / statusi juridik	Nën mbrojtjen e Ligjit të mëparshëm për mbrojtjen e monumenteve kulturore (Vendimi nr. 02/278/1967); Rivlerësimi (inventarizimi i ri) i bërrë me ndihmën e INTERSOS-it në vitin 2011; Aktualisht është nën mbrojtje "të përkohshme" (sipas Ligjit për trashëgimi Kulturore – LTK që nga viti 2006).

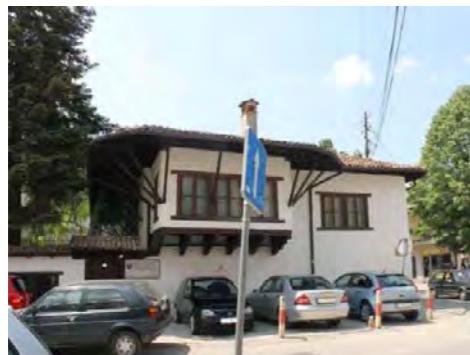
Statement of significance	It represents an example of residential building of oriental type ("konak"). It is a two-storey facility originally containing of two separate sections which communicated on the ground level. During 1964-1965, because of risk of damage, the building was fully reconstructed using new materials. The building underwent interventions during 2005 to be used as a seat of the Kosovo Academy of Arts and Science. The garret part on the first floor has been closed, as well as the entry in the ground floor through a metal construction with glasses. Currently it functions as a seat of the Association of the Previous Political Prisoners.
Protection regime / Recommendations	Appropriate maintenance of the building and the supporting wall around it; opening to the public; promotional material and guide service.
Compilers	Besë Morina, Dardane Uka, Valmira Osmani, students of architecture

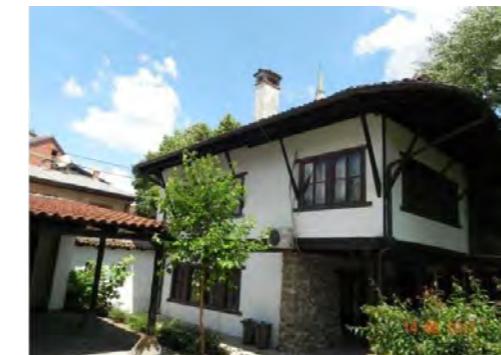
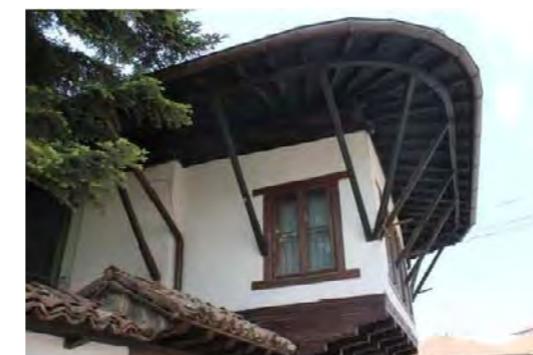
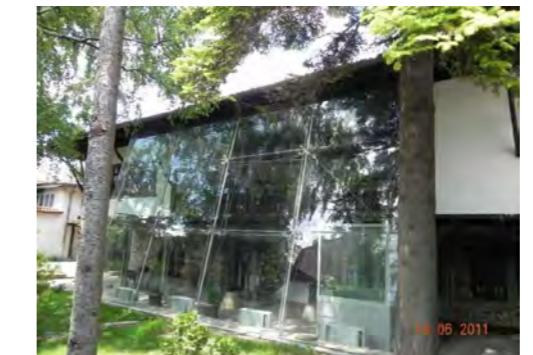
Nr. 5	
Emërtimi i trashëgimisë kulturore	<b>Selia e Shoqatës së ish-të burgosurve politikë (objekt tradicional i banimit)</b>
Adresa	Rr. "Nazim Gafurri", (e vjetra)/ Rr. "Ibrahim Lutfiu", (e reja)
Ngastra e re kadastrale	13220
Ngastra e vjetër kadastrale	4981-0
Referencat hartografike	X=7,513,690.221 Y=4,725,220.648; Gjer:42.667 Gjat.:1.167
Funksioni fillestari	Objekt banimi
Funksioni aktual	Administrativ
Data	Fundi i shek. XIX – fillimi i shek. XX
Lloji i pronësisë	Pronë publike
Materialet e përdorura	Gurë, dru, tulla, ngjitës, tjegulla tradicionale, xham
Gjendja	E mirë (objekti është rindërtuar plotësisht)
Faktorët që ndikojnë në integritetin e trashëgimisë dhe ceneshmëria e saj	Komunikacioni i dendur, ndotja e ajrit; Grafitë në fasadën ballore dhe në pjesën e jashtme të murit të borrit.
Lloji i mbrojtjes / statusi juridik	Nën mbrojtjen e Ligjit të mëparshëm pér mbrojtjen e monumenteve kulturore (Vendimi nr. 952/55); Rivlerësimi (inventarizimi i ri) i béré në vitin 2011. Që nga viti 2011 është nën mbrojtje të pér-kohshme (sipas LTK që na viti 2006)

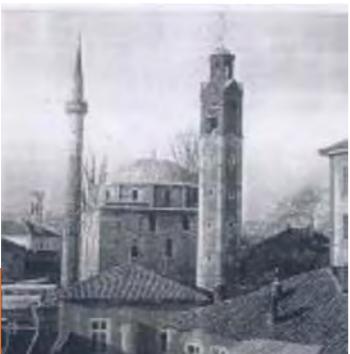
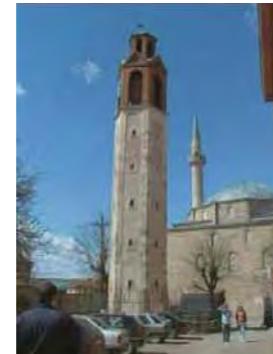
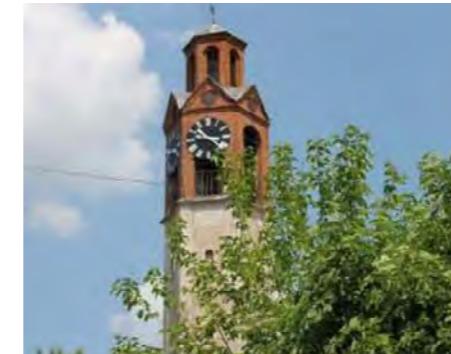
No. 6	
Name of the cultural heritage asset	<b>Clock tower</b>
Address	“Nazim Gafurri”, St. (old) / “Ibrahim Lutfiu”, St. (new)
Old cadastral parcel	12530
New cadastral parcel	4998-0
Cartographic reference	X=7,513,619.313 Y=4,725,124.340 m; Lat:42.666 Long: 21.666
Original function	Clock tower
Current function	Out of function
Date	Late XIX c.
Type of ownership	Public property
Materials	Stones, fired clay bricks, metal sheet
Condition	Good
Factors influencing the integrity of the heritage and its vulnerability	Threatened by heavy traffic; the clock mechanism is still out of function
Type of protection / legal status	Under protection by the previous Law for Protection of Cultural Monuments (Decision: no. E.K. 102-278/67); Re-evaluation (new inventory) provided in 2011 Under temporary protection since 2011 (according to the CHL from 2006)
Statement of significance	The Clock Tower was built in late XIX century in the centre of the old trade area, currently a yard of the secondary school. The tower is hexagonal shaped, with height of 26 m. The lower part (first 16.5 meters) is built of stones, while the upper part is of red bricks. The clock mechanism was operational until the 1970s, and out of service since 2001, when the clock mechanism and the bell were stolen. In 2002 a new digital mechanism has been set but it is still out of function.

Protection regime - Recommendations	Permanent maintenance of the immediate environment (the yard of the school); Installment of a new clock's mechanism.
Compilers	Besë Morina, Dardane Uka, Valmira Osmani, students of architecture
Controller	Valbona Saliuka, arch., RCCH- Prishtinë/Priština
Date	May, 2012

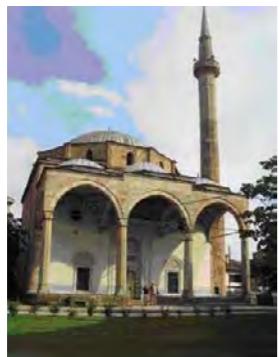
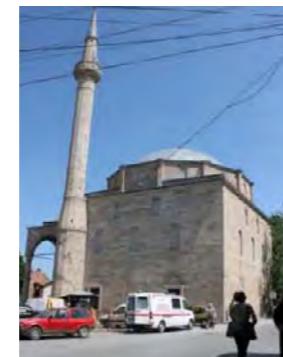
No. 7	
Name of the cultural heritage asset	<b>Sultan Fatih Mehmet II Mosque (King's Mosque/Great Mosque)</b>
Address	Nazim Gafurri, St. (old)/ Ibrahim Lutfiu, St.(new)
Old cadastral parcel	13291
New cadastral parcel	4941
Cartographic reference	X=7,513,681.914 Y=4,725,279.474; Lat: 42.667 Long:21.167
Original function	Religious
Current function	Religious with active service
Date	1461
Type of ownership	Property of the Islamic Community in Kosovo
Materials	Stones, bricks, dome with zinced metal sheet; painted decoration in the interior and exterior (the porch blind domes) are in "seco" technique
Condition	Good
Factors influenced to the integrity of the heritage / vulnerability	It is well maintained; it is threatened by heavy traffic and new constructions in the immediate environment.
Type of protection / legal status	Under protection by the previous Law on Protection of Cultural Monuments (Decision: 848/1953) Re-evaluation (new inventory) provided in 2011 Under temporary protection since 2011 (according to the CHL from 2006)

Statement of significance	The Mosque of Sultan Fatih Mehmet II, locally known as King's Mosque or the Great Mosque is one of the oldest mosques in Kosovo. It is a monumental building consists of large hall covered by a high dome. Along the western end of the hall runs a colonnaded porch. The interior walls, the dome, the ceiling of the balcony as well as the blind domes of the porch are with rich painted decoration with floral, vegetal and geometric motifs.
Protection regime / Recommendation	There is a need of a new, appropriate urban plan for arrangement of the immediate environment in accordance with the plan of landscaping of the Great Hamam environment. Protection measures to be provided for both facilitates considering them as an unit.
Compilers	Besë Morina, Dardane Uka, Valmira Osmani, students of architecture
Controller	Valbona Saliuka, arch., RCCH- Prishtinë/Priština
Date	May, 2012

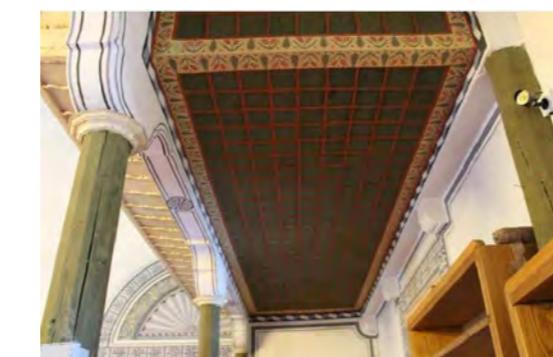
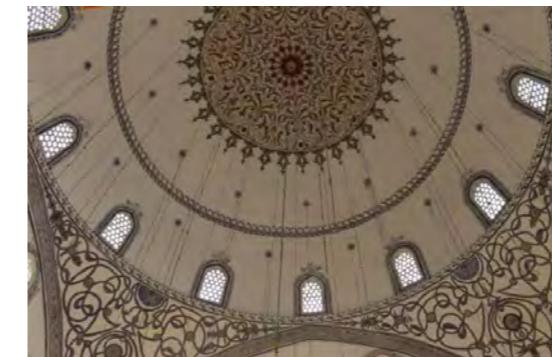
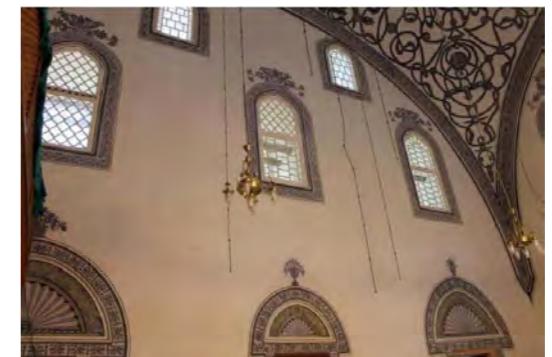
Nr. 7	
Emërtimi i trashëgimisë kulturore	<b>Xhamia e Sultan Fatih Mehmetit të II-të (Xhamia e Mbretit/Xhamia e Madhe)</b>
Adresa	Rr. "Nazim Gafurri", (e vjetra)/ Rr. "Ibrahim Lutfiu", (e reja)
Ngastra e re kadastrale	13291
Ngastra e vjetër kadastrale	4941
Referencat hartografike	X=7,513,681.914 Y=4,725,279.474; Gjer.: 42.667 Gjat.:21.167
Funksioni fillestari	Objekt religioz
Funksioni aktual	Objekt religioz aktiv
Data	1461
Lloji i pronësisë	Pronë e Bashkësisë Islame të Kosovës
Materialet e përdorura	Gurë, tulla, kubaja me plakë të zinkuar metali; dekorime të pikturuara në pjesën e brendshme dhe të jashme (kubetë porre të verandës) janë të bëra në teknikën "seco".
Gjendja	E mirë
Faktorët që ndikojnë në integritetin e trashëgimisë dhe ceneshmëria e saj	Xhamia është e mirëmbajtur; rrezikohet nga komunikacioni i dendur dhe ndërtimet e reja në afersi.
Lloji i mbrojtjes / statusi juridik	Nën mbrojtjen e Ligjit të mëparshëm për mbrojtjen e monumenteve kulturore (Vendimi nr. 848/1953); Rivlerësimi (inventarizimi i ri) i bëri në vitin 2011 Që nga viti 2011 është nën mbrojtje të përkohshme (përmes LTK-së që na viti 2006)

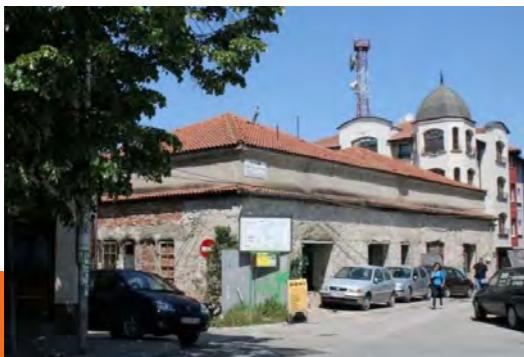
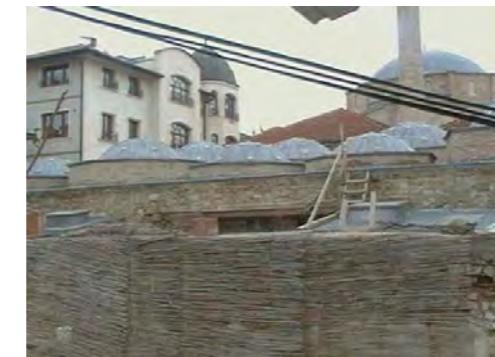
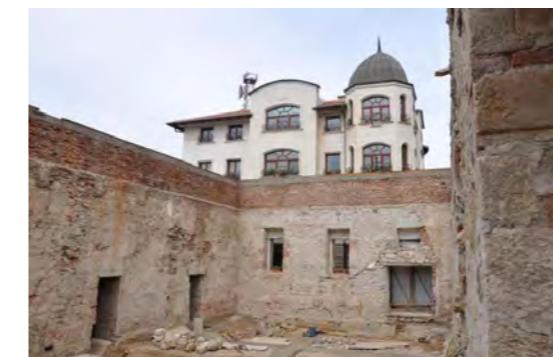
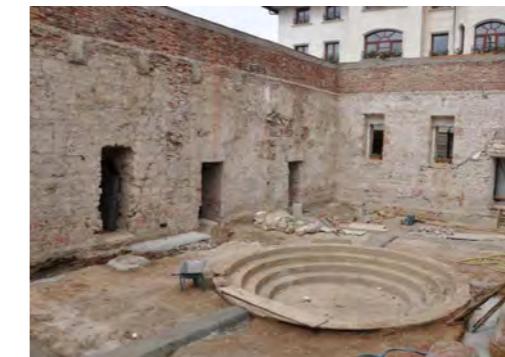
Nr. 8	
Emërtimi i trashëgimisë kulturore	<b>Hamami i Madh</b>
Adresa	Rr. “Vasil Andoni”, dhe Rr. e “Danubit”.
Ngastra e re kadastrale	13288
Ngastra e vjetër kadastrale	4943
Referencat hartografike	X=7,513,651.379 Y=4,725,247.339; Gjer.:42.667 Gjat.:21.167
Funksioni fillestar	Hamam (banjo publike)
Funksioni aktual	Nuk funksionon
Data	Shek. XV
Lloji i pronësisë	Pronë publike
Materialet e përdorura	Gurë, tulla, plumb.
Gjendja	E keqe
Faktorët që ndikojnë në integritetin e trashëgimisë dëshmi e saj	Është duke u konservuar/rindërtuar
Lloji i mbrojtjes / statusi juridik	Nën mbrojtjen e Ligjit të mëparshëm për mbrojtjen e monumenteve kulturore (Vendimi nr. 0301-632/85); Rivlerësimi (inventarizimi i ri) është bërë në vitin 2011. Aktualisht është nën mbrojtje të përkohshme (përmes LTK-së që në vitin 2006)
Deklarata e rëndësisë	Hamami i Madh është ndërtuar në shekullin XV, dhe ka qenë funksional deri në vitet e 1960-ta. Ky është hamam çift, me pjesë të ndara për meshkuj dhe femra, duke përfshirë edhe një paradhomë në pjesën qendrore (apoditerium), hapësirën kaluese për ngrohje (tepidarium) dhe hapësirën për larje (caldarium) me rezervarë të ujët dhe hypocaust. Katër përdhes është katërkëndësh; materialet e ndërtimit janë nga guri dhe ullat (për hypocaust-in). Fillimisht Hamami ka pasur 18 kupe.

Protection regime / Recommendations	Continuation of the restoration/conservation works started in 2009; Arrangement of the immediate environment (in accordance with the environment arrangement of the Fatih Mosque).
Compilers	Besë Morina, Dardane Uka, Valmira Osmani, students of architecture
Controller	Valbona Saliuka, arch., RCCH- Prishtinë/Priština
Date	May, 2012

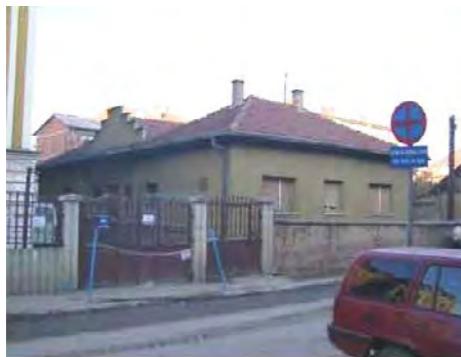
No. 9	
Name of the cultural heritage asset	Hunting Economy (currently: Kosovo Forest Agency)
Address	"Zenel Saliu", St. No.1A
Old cadastral parcel	13180
New cadastral parcel	5610-0
Cartographic reference	X= 7,513,646.09, Y= 4,725,108.67
Original function	No information (probably residential)
Current function	Administration
Date	Seventies of the XX c.
Type of ownership	Public property
Materials	Bricks, roof tiles, plastered and colored facades
Condition	Good
Factors influenced to the integrity of the heritage / vulnerability	Building is in good state because it was restored and continuously maintained. The immediate environment is threatened by new constructions.
Type of protection / legal status	Enlisted under protection before 2000 (there is no information about the decision for its current protection status).
Statement of significance	According to the type of building it was originally used as a residential facility. Since early 90's, it has been functioned as an administration of the forest and hunting economy. Its modest structure is typical for the residential buildings in the time of socialist system.

Protection regime / Recommendations	Maintenance; Control of the immediate environment development
Compilers	Besë Morina, Dardane Uka, Valmira Osmani, students of architecture
Controller	Valbona Saliuka, arch., RCCH- Prishtinë/Priština
Date	May, 2012

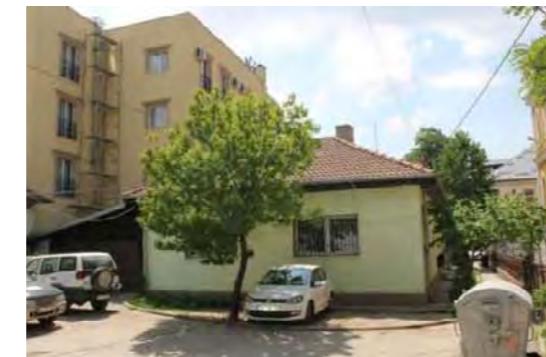
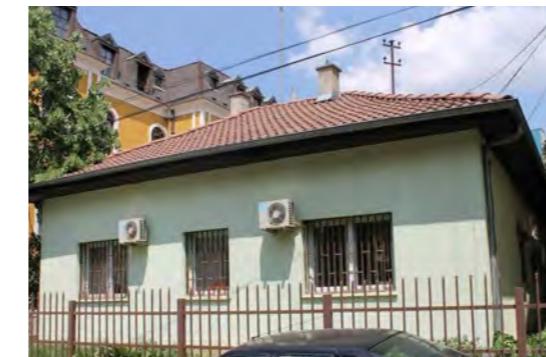
Nr. 9	
Emërtimi i trashëgimisë kulturore	Ekonomia e Gjuetisë (aktualisht: Agjencja e Pyjeve e Kosovës)
Adresa	Rr. "Zenel Saliu", nr. 1A
Ngastra e re kadastrale	13180
Ngastra e vjetër kadastrale	5610-0
Referencat kartografike	X= 7,513,646.09, Y= 4,725,108.67
Funksioni fillestare	Nuk ka informata (me siguri, banesor)
Funksioni aktual	Administratë
Data	Vitet e shtatëdhjeta të shek. XX
Lloji i pronësisë	Pronë Publike
Materialet e përdorura	Tulla, tjegulla, fasada me gips dhe të ngjyrosura
Gjendja	E mirë
Faktorët që ndikojnë në integritetin e trashëgimisë dhe cenueshmëria e saj	Objekti është në gjendje të mirë sepse është rinnovuar dhe është mirëmbajtur rregullisht. Mjedisi përreth kërcënohen nga ndërtimet e reja.
Lloji i mbrojtjes / statusi juridik	Është futur në listë për mbrojtje para vitit 2000 (nuk ka informata për vendimin rreth statusit të tij të mbrojtjes).
Deklarata e rëndësishë	Në bazë të llojit të objektit, fillimisht është shfrytëzuar për banim. Që nga fillimi i viteve të 1990-ta, funksionon si objekti administrativ i Ekonomisë pyjore dhe të gjuetisë. Struktura e tij modeste është tipike për objekte të banimit në kohën e sistemit socialist.

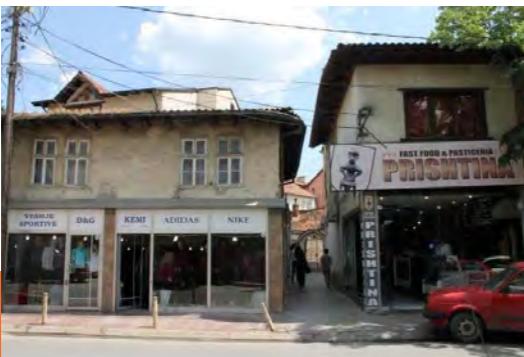
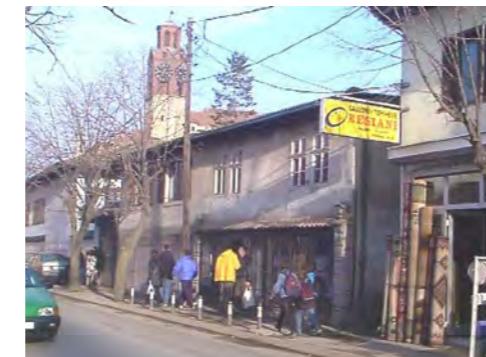
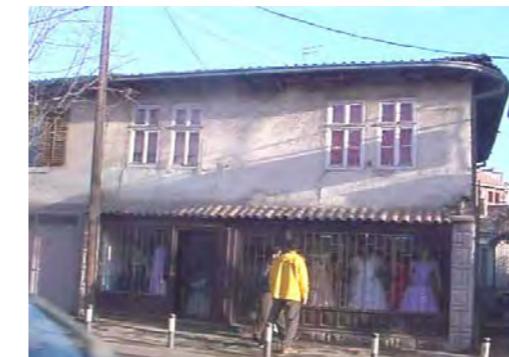
Nr. 10	
Emërtimi i trashëgimisë kulturore	<b>Shtëpia e z. Shefqet Leti/ z. Kemajl Veseli</b>
Adresa	Rr. “Nazim Gafurri”, (e vjetra)/ Rr. “Ibrahim Lutfiu”, (e reja)
Ngastra e re kadastrale	13216
Ngastra e vjetër kadastrale	4979
Referencat hartografike	X= 7,513,662.1, Y= 4,725,210.7
Funksioni fillestare	Objekt banimi
Funksioni aktual	Objekt banimi dhe afarist
Data	Shek. XIX/XX
Lloji i pronësisë	Private
Materialet e përdorura	Tulla të argjilës, dru, tjequlla tradicionale
Gjendja	E mirë
Faktorët që ndikojnë në integritetin e trashëgimisë dhe ceneshmëria e saj	Janë bërë intervenime, mirëmbahet, por vazhdimit rrezikohet nga komunikacioni i dendur
Lloji i mbrojtjes / statusi juridik	Është futur në listë për mbrojtje para vitit 2000
Deklarata e rëndësise	Objekt modest dykatësh me funksion të përzier (banim dhe afarizëm) – tipik për zonën komerciale të qyteteve të Ballkanit në fund të shekullit XIX dhe fillim të shekullit XX.

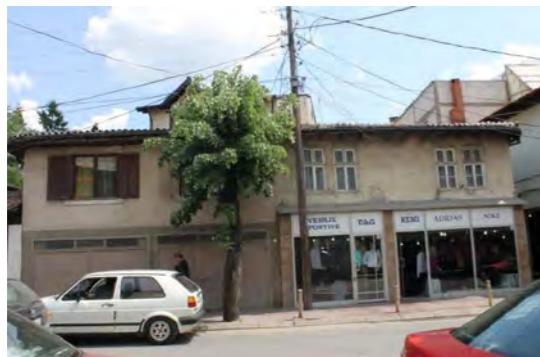
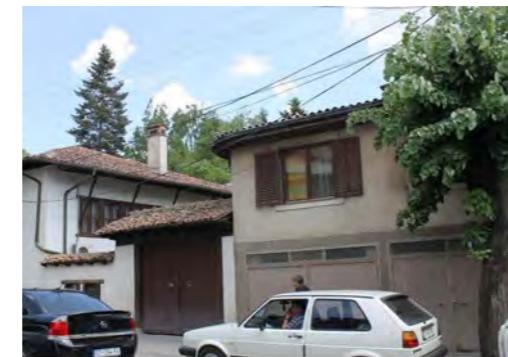
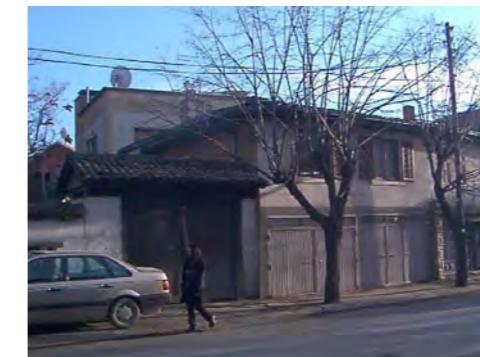
No. 12	
Name of the cultural heritage asset	<b>Complex of houses of Ms. Fatime Shehu and türbe (tomb)</b>
Address	"Emin Duraku", St. No.1
Old cadastral parcel	12531
New cadastral parcel	4985
Cartographic reference	X= 7,513,705.11, Y= 4,725,220.71
Original function	Residential; Funeral Islamic ritual facility ("türbe" - "burial chamber")
Current function	Mixed: for housing and religious ritual
Date	XIX/XX c.
Type of ownership	Private
Materials	Bricks, wood, roof tiles
Condition	Good
Factors influenced to the integrity of the heritage / vulnerability	Buildings and the immediate environment are well maintained.
Type of protection / legal status	Enlisted under protection before 2000 (there is no decision/act of the legal protection status)
Statement of significance	The building complex has a documentary importance as one of the rare examples of mixed religious and profane functions. From the outside of one of the buildings only the semicircular form appeared on the eastern wall indicates its function as a türbe (place where the Muslim funeral ritual is performed). Having the related function this type of structure is usually located near to the mosque building. In this case – it is located very near (opposite) to the Sultan Mehmed Fatih II Mosque.

Režim zaštite/ preporeuke	Održavanje; čišćenje prednjih metalnih vrata koja vode u dvorište
Informacije prikupili	Besë Morina, Dardane Uka, Valmira Osmani, studenti arhitekturë
Kontrolor	Valbona Saliuka arh., RCKN – Priština
Datum	Maj/juni 2012.

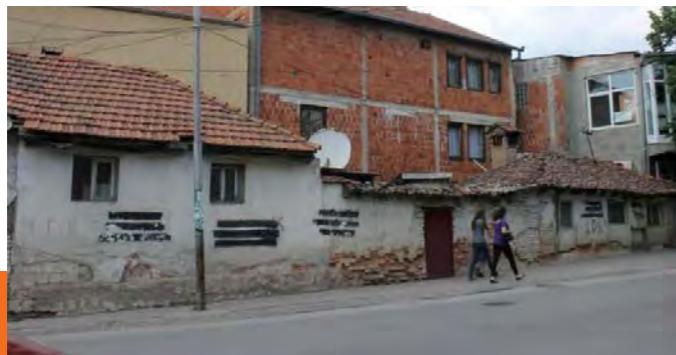
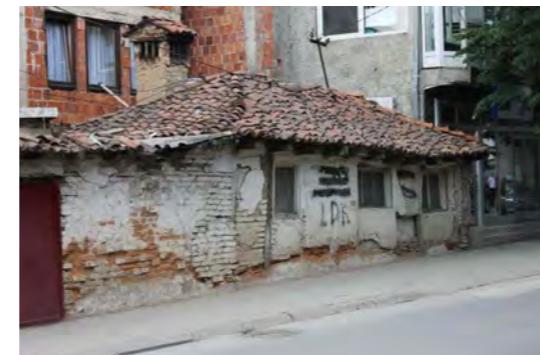
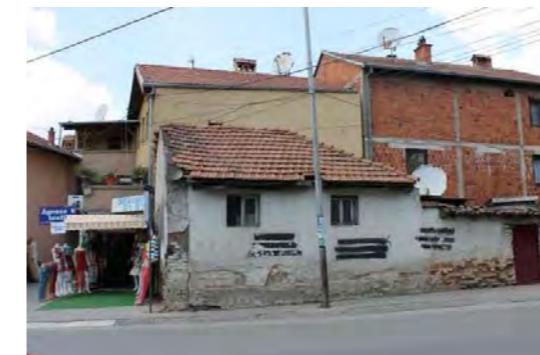
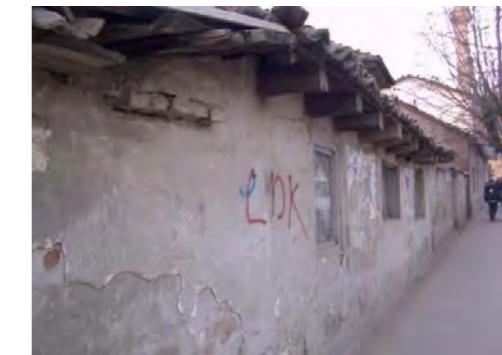
No. 15	
Name of the cultural heritage asset	<b>House of Mr. Muharrem Sejdiu/Mr. Sejdi Sejdiu</b>
Address	"Nazim Gafurri", St. (old)/ "Ibrahim Lutfiu", St. No.25 (new)
Old cadastral parcel	13236
New cadastral parcel	4967-0
Cartographic reference	X= 7,513,604.08, Y= 4,725,187.7, 602 m
Original function	Residential
Current function	Residential and commercial
Date	Late XIX c.
Type of ownership	Private
Materials	Bondruk construction, clay bricks, traditional (brick) roof tiles
Condition	Medium
Factors influenced to the integrity of the heritage/ vulnerability	Inappropriate interventions on the openings of the ground floor; new materials (cement) used for plastering the facades
Type of protection/ legal status	Listed before 2000; There is no information on decision for the current protection status
Statement of significance	The building represents a concept of a modest city housing facility – simple facade to the street with small spout on the floor where the guest room is located.

Režim zaštite/ preporuke	Održavanje; korišćenje tradicionalnog krečnog maltera za fasade; uklanjanje „modernih“ prozora (staklo i okvir) u prizemlju, i njihova zamena drvenim okvirima bez promene oblika i dimenzija otvora.
Informacije prikupili	Besë Morina, Dardane Uka, Valmira Osmani, studenti arhitekture
Kontrolor	Valbona Saliuka arh., RCKN – Priština
Datum	Maj/juni 2012.

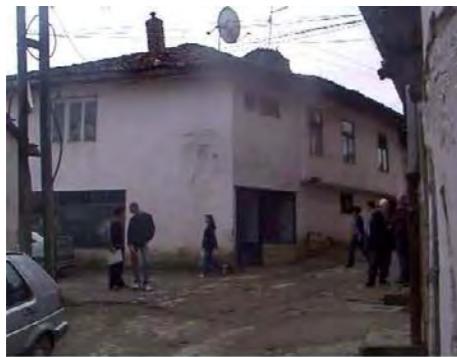
No. 16	
Name of the cultural heritage asset	<b>House of Mr. Elfet Halili</b>
Address	"Nazim Gafurri", St. No. 2 (old) / "Ibrahim Lutfiu", St. (new)
Old cadastral parcel	13239
New cadastral parcel	5614-0
Cartographic reference	X= 7,513,608.08, Y= 4,725,170.69, 602 m
Original function	Residential
Current function	Partially commercial and partially rubble
Date	About 1950
Type of ownership	Private
Materials	Clay bricks and wood, roof tiles.
Condition	Poor
Factors influenced to the integrity of the heritage / vulnerability	No maintenance, lack of investments. It looks like an abounded facility.
Type of protection / legal status	Listed before 2000 There is no information on decision for its current legal protection status.
Statement of significance	Very modest, single-storey facility which structures follow the line of the main street of the historic area. It is an example of urban development in the period of time after the Second World War when the situation of impoverished citizens did not allow more investments. Although the structure is devastated it retained its original architectural elements and used materials.

Protection regime/ Recommendations	Urgent restoration works; negotiations with the owner for the rehabilitation possibilities of the building.
Compilers	Besë Morina, Dardane Uka, Valmira Osmani, students of architecture
Controller	Valbona Saliuka, arch., RCCH- Prishtinë/Priština
Date	May-June 2012

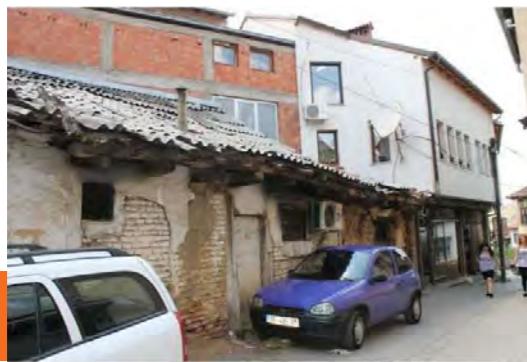
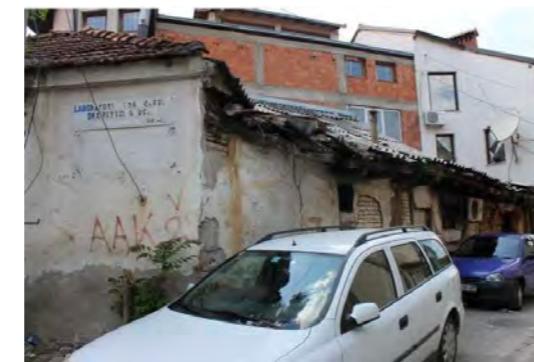
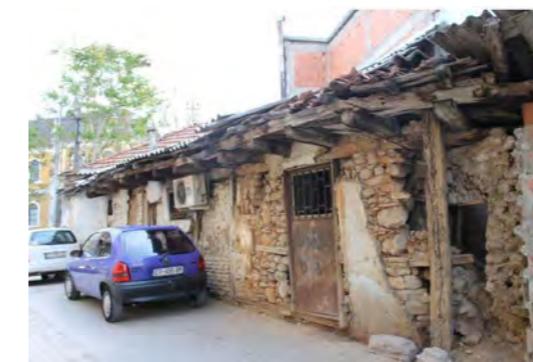
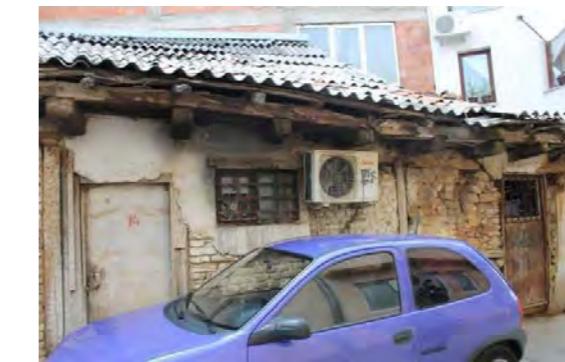
No. 17	
Name of the cultural heritage asset	<b>House of Ms. Hyrije Safqi</b>
Address	"Sutjeska", St. No.6 (old) /"Mehmet Kaçuri", St.(new)
Old cadastral parcel	13253
New cadastral parcel	5615-0
Cartographic reference	X= 7,513,579.07, Y= 4,725,192.7, 600 m
Original function	Residential
Current function	Residential
Date	XIX c.
Type of ownership	Private
Materials	Bondruk construction (timber and clay bricks), old "Turkish" roof tiles; plastered facades with lime mortar; metal construction of the yard door
Condition	Poor
Factors influenced to the integrity of the heritage / vulnerability	Lack of maintenance, lack of conservation/restoration interventions; new inappropriate buildings in its immediate environment.
Type of protection / legal status	Listed before 2000 There is no information on decision for its current legal protection status.
Statement of significance	The owner of this two-storey house was cleverly used the confined space opened to the street and arranged a small yard with a little round-walled set, giving a picturesque view of the different structures levels. Although the facility is in bad condition it kept the original appearance.

Režim zaštite/ preporeuke	Hitna restauracija, uz korišćenje originalnih materijala; zamena metalnih dvorišnih vrata drvenim; održavanje
Informacije prikupili	Besë Morina, Dardane Uka, Valmira Osmani, studenti arhitekture
Kontrolor	Valbona Saliuka arh., RCKN – Priština
Datum	Maj/juni 2012.

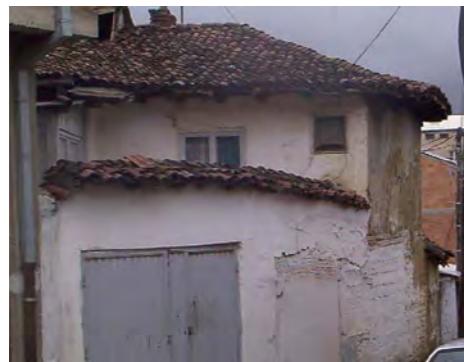
No. 18	
Name of the cultural heritage asset	<b>House of Mr. Kurtesh Sylejmani</b>
Address	"Sutjeska", St. No.11 (old) / "Mehment Kaçurri", St. (new)
Old cadastral parcel	13260
New cadastral parcel	4959-0
Cartographic reference	X= 7,513,589.08, Y= 4,725,199.7, 600 m
Original function	Residential
Current function	Residential
Date	1880
Type of ownership	Private
Materials	Blend of wood plank; mud, clay brick, lime mortar, "Turkish" roof tiles
Condition	Poor
Factors influenced to the integrity of the heritage / vulnerability	Lack of maintenance, lack of conservation/restoration interventions
Type of protection / legal status	Listed before 2000 There is no information on decision for its current legal protection status.
Statement of significance	Very rare example of residential buildings of its type in the area. The construction is a blend of wood plank and construction technique named "bondruk", which is very typical for the Balkan vernacular architecture. The upper floor is with prominent "erker" (an oriel) which is formed to appear as a cantilever over the wall. It is constructed to support the raised sitting area within the room.

Protection regime/ Recommendations	Immediate action for conservation/restoration interventions on the building structure using the original materials; appropriate maintenance.
Compilers	Besë Morina, Dardane Uka, Valmira Osmani, students of architecture
Controller	Valbona Saliuka, arch., RCCH- Prishtinë/Priština
Date	May-June 2012

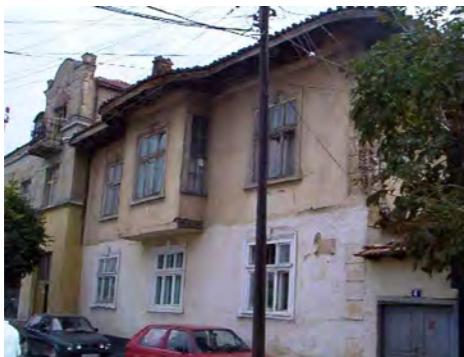
No. 19	
Name of the cultural heritage asset	<b>House of Mr. Imer Berisha</b>
Address	"Zenel Hajdini", St. (old) / "Xhemail Prishtina", St. (new)
Old cadastral parcel	13268
New cadastral parcel	4964-0
Cartographic reference	X= 7,513,553.07, Y= 4,725,230.71, 598 m
Original function	Residential
Current function	Residential
Date	XIX/XX c.
Type of ownership	Private
Materials	Clay bricks, wood, roof tiles
Condition	Poor
Factors influenced to the integrity of the heritage / vulnerability	Lack of maintenance; lack of conservation/restoration interventions; abandoned asset.
Type of protection / legal status	Listed before 2000 There is no information on decision for its current legal protection status
Statement of significance	Simple urban one-storey house looking from the front facade. On all three sides of the small "erker"(an oriel) created in the central area of the floor, three-wings windows are placed. The same form of windows are simetricly placed on the ground floor and first floor.

Protection regime/ Recommendations	Immediate conservation/restoration interventions; appropriate maintenance; solution for rehabilitation of this abandoned building in consultation with the owner.
Compilers	Besë Morina, Dardane Uka, Valmira Osmani, students of architecture
Controller	Valbona Saliuka, arch., RCCH- Prishtinë/Priština
Date	May, 2012

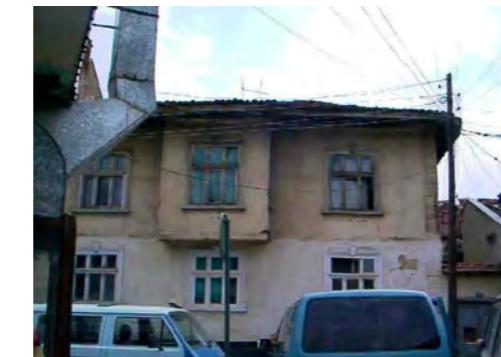
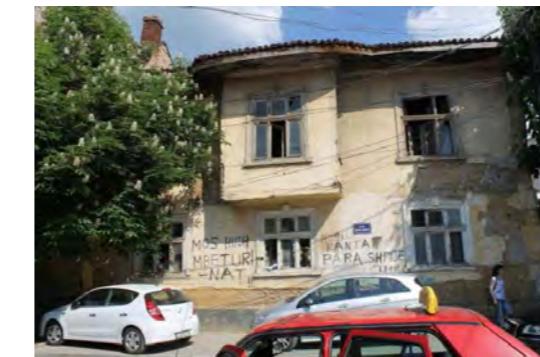
Nr. 19	
Emërtimi i trashëgimisë kulturore	<b>Shtëpia e z. Imer Berisha</b>
Adresa	Rr. "Zenel Hajdini", (e vjetra) / Rr. "Xhemail Prishtina", (e reja)
Ngastra e re kadastrale	13268
Ngastra e vjetër kadastrale	4964-0
Referencat hartografike	X= 7,513,553.07, Y= 4,725,230.71, 598 m
Funksioni fillestare	Objekt banimi
Funksioni aktual	Objekt banimi
Data	Shek. XIX/XX
Lloji i pronësisë	Private
Materialet e përdorura	Tulla të argjilës, tjegulla
Gjendja	E dobët
Faktorët që ndikojnë në integritetin e trashëgimisë dhe cenueshmëria e saj	Mosekzistimi i mirëmbajtjes; mosekzistimi i intervenimeve të konservimit/restaurimit; pasuri e braktisur.
Lloji i mbrojtjes / statusi juridik	Është futur në listë para vitit 2000 Nuk ka informata për vendimin lidhur me statusin e saj aktual ligjor të mbrojtjes.
Deklarata e rëndësishë	Shtëpi e thjeshtë njëkatëshe urbane, shikuar nga fasada e përparme. Në të tri anët e "erkerit" (ballkonit të vogël), të krijuar në zonën qendrore të dyshmesë, janë të vendosura dritaret me tre krahë. Dritare të formës së njëjtë janë të vendosura në mënyrë simetrike në katin përdhesë dhe në katin e parë.

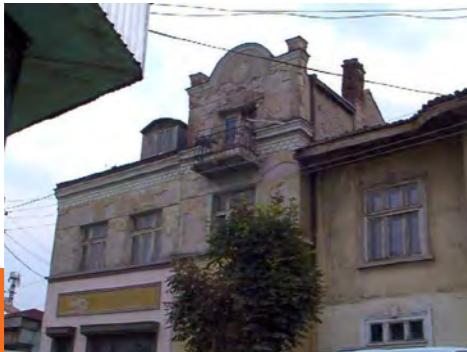
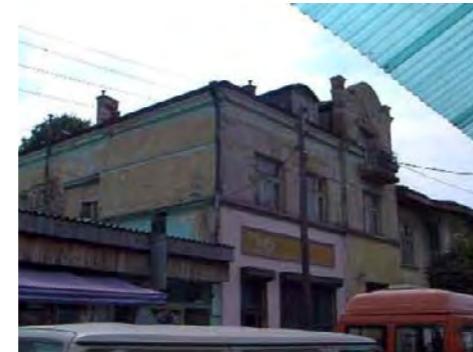
No. 20	
Name of the cultural heritage asset	<b>House of Mr. Fitim Gjata / former consular office / Sava Vitkoviq</b>
Address	"Zenel Hajdini", St. (old) / "Xhemail Prishtina", St. No. 6 (new)
Old cadastral parcel	13271
New cadastral parcel	4955-0
Cartographic reference	X= 7,513,559.07, Y= 4,725,241.71, 598 m
Original function	Residential (?)!
Current function	Mixed: commercial (ground floor); Residential
Date	XX c.
Type of ownership	Private
Materials	Bricks, stones, gypsum used for applied decoration; "modern" roof tiles; new glass for the openings on the ground floor; the front façade is partially plastered and colored in white (ground floor).
Condition	Medium
Factors influenced to the integrity of the heritage / vulnerability	Lack of maintenance, lack of conservation/restoration interventions; inappropriate interventions on the ground floor; air pollution; first floor is out of use.
Type of protection / legal status	Listed before 2000 There is no information on decision for its current legal protection status.

Statement of significance	This facility demonstrates the application of mixed neo-classical, baroque and rococo elements appeared in the architecture of city buildings in the Balkan in the early twentieth century. It can be seen on the central part of the front façade of the floor raised above the roof in a semicircular shape with a decorative application in the centre made in bas-relief. The balcony below is twisted ironwork. The ground floor completely changed its original appearance due its function as a shop.
Protection regime/ Recommendations	Immediate conservation/restoration works and design of a rehabilitation plan in agreement with the owner; removing inappropriate openings on the ground floor and the plaster on the front facade.
Compilers	Besë Morina, Dardane Uka, Valmira Osmani, students of architecture
Controller	Valbona Saliuka, arch., RCCH- Prishtinë/Priština
Date	May, 2012

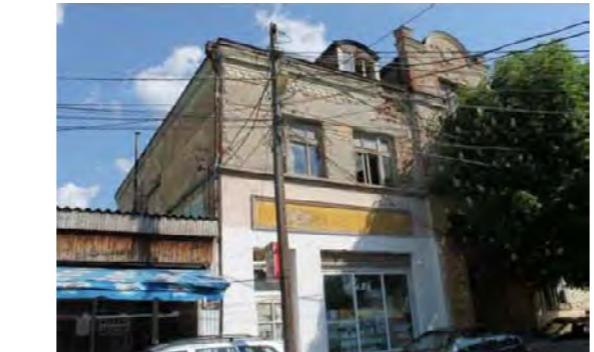
Nr. 20	
Emërtimi i trashëgimisë kulturore	<b>Shtëpia e z.Fitim Gjata / ish-zyrë konsulllore / Sava Vitkoviq</b>
Adresa	Rr. "Zenel Hajdini", (e vjetra) / Rr. "Xhemail Prishtina", nr. 6 (e reja)
Ngastra e re kadastrale	13271
Ngastra e vjetër kadastrale	4955-0
Referencat hartografike	X= 7,513,559.07, Y= 4,725,241.71, 598 m
Funksioni fillestare	Objekt banimi (?)!
Funksioni aktual	I përzier: afarist (kati përdhes); banesor
Data	Shek. XX
Lloji i pronësisë	Private
Materialet e përdorura	Tulla, gurë, gips për dekorime; tjequlla moderne; xhamë të ri për hapjet në katin përdhes; fasada e përparme është pjesërisht e suvatuar dhe e ngjyrosur në të bardhë (kati përdhes).
Gjendja	Mesatare
Faktorët që ndikojnë në integritetin e trashëgimisë dhe cenueshmëria e saj	Mosmirëmbajtja, mungesa e intervenimeve të konsermit/restaurimit; intervenimet jo të duhura në katin përdhes; ndotja e ajrit; kati i parë është jashtë përdorimit.

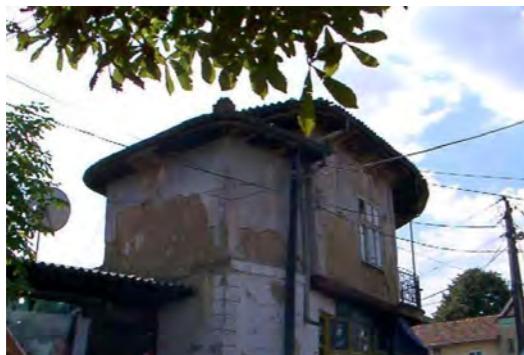
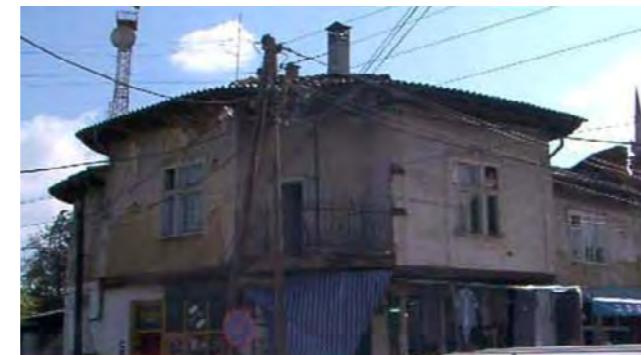
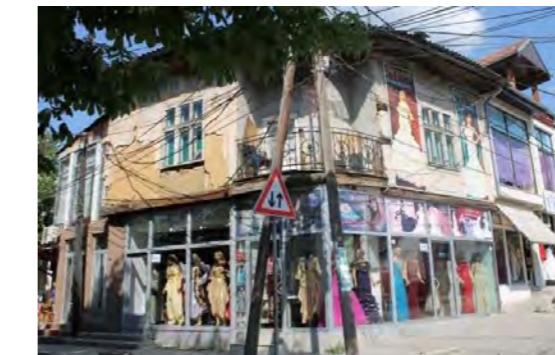
Nr. 21	
Emërtimi i trashëgimisë kulturore	<b>Shtëpia e z. Mehmet Qarrit</b>
Adresa	Rr. "Zenel Hajdini", nr. 8 (e vjetra) / Rr. "Xhemajl Prishtina", (e reja)
Ngastra e re kadastrale	13281
Ngastra e vjetër kadastrale	4952-0
Referencat hartografike	X=7,513,573.612 Y=4,752,277.816 Lat:42.667 Long:21.166
Funksioni fillestar	Banim
Funksioni aktual	Afarizëm dhe banim
Data	Shek. XIX/XX
Lloji i pronësisë	Private
Materialet e përdorura	Dru i mbushur me tulla të argjilës; tjequlla të valëzuara të azbestit (lesonit)
Gjendja	E keqe
Faktorët që ndikojnë në integritetin e trashëgimisë dhe cenueshmëria e saj	Mungesa e mirëmbajtjes, mungesa e intervenimeve të konservimit/restaurimit; materialet jo të duhura të përdorura për funksionin e ri në katin përdhesë.
Lloji i mbrojtjes / statusi juridik	Është futur në listë para vitit 2000 Nuk ka informata për vendimin lidhur me statusin aktual ligjor të mbrojtjes.
Deklarata e rëndësisë	Është shtëpi tipike qytetare me erker apo ballkone të myllura dalluese. Themeli i shtëpisë është asimetrik. Gjendet në këndin e dy rrugëve. Të gjitha hapësirat e katit të parë dhe të dytë janë me ballë kah rruga. Pas pushimit të ekzistimit të pazari të vjetër në Prishtinë, imitim i tij filloj të bëhet përgjatë kësaj rruge dhe shtëpie, kështu që familja që banonte në katin e parë, e shndërrojë atë në shitore (butik), dhe kat i parë e humbi pamjen e vet.

Protection regime/ Recommendations	Conservation/restoration interventions on the floor; removing the inappropriate openings of the ground floor, setting new openings with timber frames and unobtrusive appearance; maintenance.
Compilers	Besë Morina, Dardane Uka, Valmira Osmani, students of architecture
Controller	Valbona Saliuka, arch., RCCH- Prishtinë/Priština
Date	May, 2012

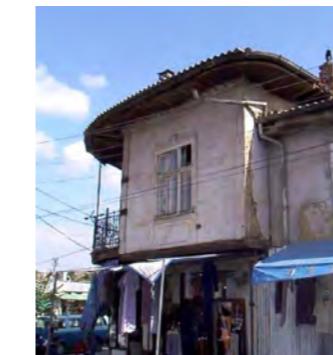
No. 21	
Name of the cultural heritage asset	<b>House of Mr. Mehmet Qarri</b>
Address	"Zenel Hajdini", St. No.8 (old) / "Xhemajl Prishtina", St. (new)
Old cadastral parcel	13281
New cadastral parcel	4952-0
Cartographic reference	X=7,513,573.612 Y=4,752,277.816 Lat:42.667 Long:21.166
Original function	Housing
Current function	Commercial and residential
Date	XIX/XX c.
Type of ownership	Private
Materials	Half-timber filled with clay bricks; roof tiles and corrugated asbestos roof plates
Condition	Poor
Factors influenced to the integrity of the heritage / vulnerability	Lack of maintenance, lack of conservation/restoration interventions; inappropriate materials used for the new function of the ground floor
Type of protection / legal status	Listed before 2000 There is no information on decision for its current legal protection status
Statement of significance	It is a typical civic house with distinct erkers (oriel). House foundation is asymmetrical. It is located on the corner of two streets. All premises of the ground and first floor, face the road. After the old bazaar of Prishtinë/Priština city has ceased to exist, its imitation started along the streets of this house, thus the family occupying the ground floor turned it on stores (boutique) and the ground floor lost its view.

Regjimi i mbrojtjës/ rekonditimet	Intervenime të konservimit dhe të restaurimit në kat; heqja e të hapurave jo të duhura në katin përdhesë, krijimi të hapurave të reja me korniza të drurit dhe me dukje të mirë; mirëmbajtja.
Hartuesit	Besë Morina, Dardane Uka, Valmira Osmani, studente të arkitekturës
Kontrolluese	Valbona Saliuka, ark., QRTK - Prishtinë
Data	Maj 2012

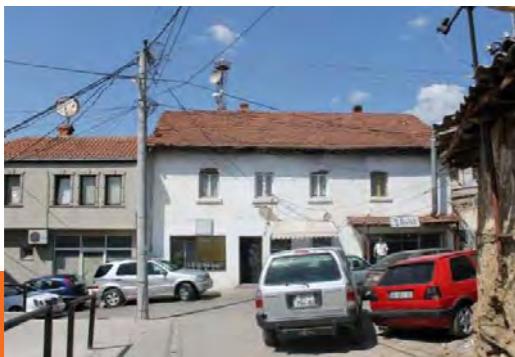
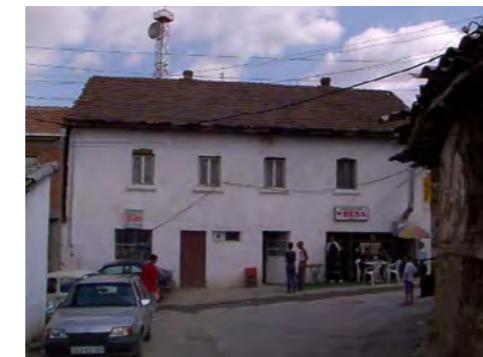
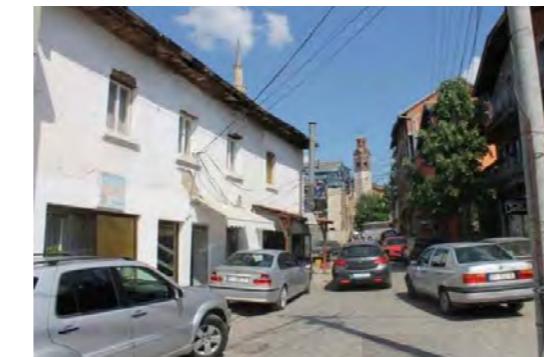
Nr. 22	
Emërtimi i trashëgimisë kulturore	<b>Shtëpia e z. Fitim Mehmeti/ z. Murat Mehmeti / "Pasha Hamam"</b>
Adresa	Rr. e "Smedrevës", (e vjetra) / Rr. "Vasil Andoni", nr. 15 (e reja)
Ngastra e re kadastrale	13278
Ngastra e vjetër kadastrale	4949-0
Referencat hartografike	X= 7,513,623.927 Y=4,725,252.382 ; Lat:42.667 Long:21.666
Funksioni fillestari	Objekt banimi
Funksioni aktual	Banim dhe afarizëm
Data	1970 (e rindërtuar?!)
Lloji i pronësisë	Private
Materialet e përdorura	Gurë, tulla, tjegulla, fasadë e suvatuar, xham
Gjenda	Mesatare
Faktorët që ndikojnë në integritetin e trashëgimisë dhe ceneshmëria e saj	Mungesë e mirëmbajtjes, mungese e intervenimeve të konservimit/restaurimit; intervenime jo të duhura në katin përdhesë
Lloji i mbrojtjes / statusi juridik	Është futur në listë para vitit 2000 Nuk ka informata për vendimin lidhur me statusin ligjor të mbrojtjes
Deklarata e rëndësisë	Shtëpia e banimit ka qenë e lidhur me një hamam të vogël. Sot kjo lidhje në mes të dy objekteve nuk ekziston për shkak të ndërtimeve pa leje, të bëra në mes të tyre. Kati përdhes po ashtu është ndryshuar – është shndërruar në çajtore. Përkundër të gjitha ndryshimeve, ky objekt mund të ketë rëndësi historike për lidhjen funksionale që ka pasur me hamamin e vogël.

Protection regime / Recommendation	Research the history, i.e. the linkage between the "Small hamam" and this facility; developing of conservation/restoration and rehabilitation plan; maintenance.
Compilers	Besë Morina, Dardane Uka, Valmira Osmani, students of architecture
Controller	Valbona Saliuka, arch., RCCH- Prishtinë/Priština
Date	May, 2012
