**CONSERVATION BASIS FOR THE  
“HISTORIC CENTRE” OF PRISHTINË/  
PRIŠTINA**

Case study on integrated conservation

Prishtinë/Priština, December 2012

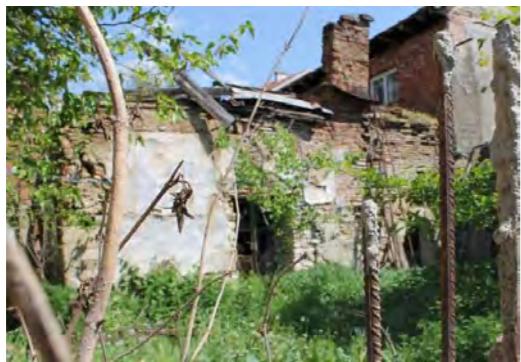
<b>No. 23</b>	
Name of the cultural heritage asset	<b>"Small Hamam"</b>
Address	"Smedereva", St. (old) / "Vasil Andoni", St. No. 15 (new)
Old cadastral parcel	13277
New cadastral parcel	4948-0
Cartographic reference	X= 7,513,616.09, Y= 4,725,262.72, 600 m
Original function	Hamam (public bath)
Current function	Out of use
Date	XV c. (?)
Type of ownership	unknown
Materials	stones and bricks; lime mortar
Condition	Poor (ruined)
Factors influenced to the integrity of the heritage / vulnerability	Lack of conservation/restoration interventions
Type of protection / legal status	Listed before 2000 There is no information on decision for its current legal protection status
Statement of significance	The Small hamam is "çivte"(double) hamam with an area of 280 m <sup>2</sup> , constructed probably in mid XV century, near by the Great Hamam. The building is in rubble state, only supporting and hypocaust walls remained.

<b>Br. 23</b>	
Naziv kulturnog dobra	<b>"Mali hamam"</b>
Adresa	Smederevska ulica (po starom)/ Ul. Vasil Andoni br. 15 (po novom)
Stara katastarska parcela	13277
Nova katastarska parcela	4948-0
Kartografski podaci	X= 7,513,616.09, Y= 4,725,262.72, 600 m
Prvobitna funkcija	Hamam (javno kupatilo)
Sadašnja funkcija	Ne koristi se
Datum	XV. vek (?)
Vrsta vlasništva	Nepoznata
Korišćeni materijali	Kamen i cigla; krečni malter
Stanje	Loše (ruiniran objekat)
Činioći koji utiču na integritet kulturnog nasledja i njegovu osetljivost	Nisu preduzeti konzervatorsko-restauratorski radovi.
Vrsta zaštite/ pravni status	Na listi objekata pod zaštitom pre 2000. godine; Nema podataka o odluci o sadašnjem statusu pravne zaštite.
Objašnjenje o značaju	Mali hamam je „çivte“ (dvostruki) hamam površine 280 m <sup>2</sup> , izgrađen verovatno sredinom 15. veka u blizini Velikog hamama. Objekat je urušen, a sačuvani su samo potporni zid i zid sa dovodom toplog vazduha.

Protection regime/ Recommendations	Identification of the owner of the hamam; Design of conservation/restoration project and rehabilitation plan.
Compilers	Besë Morina, Dardane Uka, Valmira Osmani, students of architecture
Controller	Valbona Saliuka, arch., RCCH- Prishtinë/Priština
Date	May, 2012

Režim zaštite/ preporuke	Utvrđito ki je vlasnik hamama; izraditi projekat za konzervaciju/restauraciju i plan rehabilitacije.
Informacije prikupili	Besë Morina, Dardane Uka, Valmira Osmani, studenti arhitekture
Kontrolor	Valbona Saliuka arh., RCKN – Priština
Datum	Maj 2012.

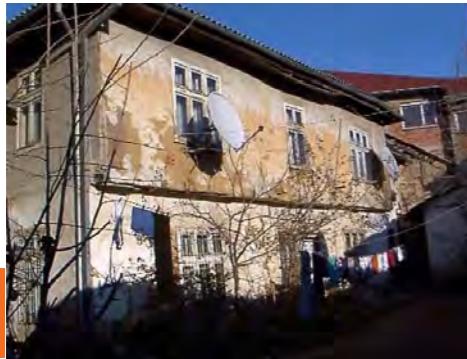
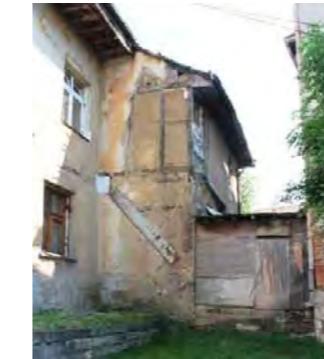
No. 24	
Name of the cultural heritage asset	<b>House of unknown family(ies)</b>
Address	"Zenel Hajdini", St. (old) / "Xhemail Prishtina", St. (new)
Old cadastral parcel	13284
New cadastral parcel	4950-0
Cartographic reference	X= 7,513,614.08, Y= 4,725,286.73, 599 m
Original function	Residential
Current function	Residential
Date	1950
Type of ownership	Public property
Materials	Clay bricks and timber, corrugated asbestos roofing
Condition	Poor
Factors influenced to the integrity of the heritage / vulnerability	Lack of maintenance; inappropriate interventions on the roof.
Type of protection / legal status	Listed before 2000 There is no information on decision for its current legal protection status
Statement of significance	This facility is of documentary importance, representing simple but large buildings of the time (socialism) housed of several families.
Protection regime/ Recommendations	Conservation/restoration interventions, removing the inappropriate changes (roof tiles); maintenance.

Br. 24	
Naziv kulturnog dobra	<b>Kuća nepoznate porodice (ili više njih)</b>
Adresa	Ul. Zenel Hajdini (po starom)/ Xhemail Pristina (po novom)
Stara katastarska parcela	13284
Nova katastarska parcela	4950-0
Kartografski podaci	X= 7,513,614.08, Y= 4,725,286.73, 599 m
Prvobitna funkcija	Stambena
Sadašnja funkcija	Stambena
Datum	1950.
Vrsta vlasništva	Javno vlasništvo
Korišćeni materijali	Cigle od blata i drvena građa, krov od rebrastog azbesta
Stanje	Loše
Činioći koji utiču na integritet kulturnog nasledja i njegovu osetljivost	Neodržavanje; neodgovarajuće intervencije na krovu
Vrsta zaštite/ pravni status	Na listi objekata pod zaštitom pre 2000. godine; Nema podataka o odluci o sadašnjem statusu pravne zaštite.
Objašnjenje o značaju	Ovaj objekat je od dokumentarnog značaja i predstavlja primer jednostavnih, ali velikih zgrada iz vremena socijalizma, u kojima je živilo po nekoliko porodica.
Režim zaštite/ preporuke	Konzervacija/ restauracija; otklanjanje neodgovarajućih intervencija (krovni crep); održavanje

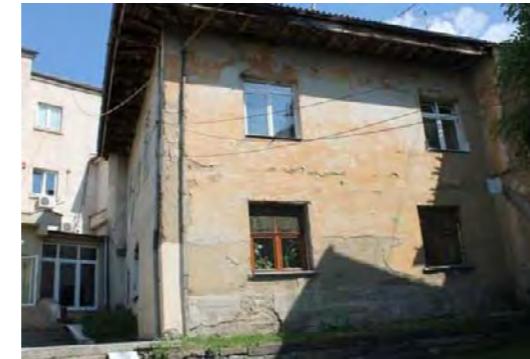
No. 25	
Name of the cultural heritage asset	<b>House of Mr. Fetah Durakut</b>
Address	"Nazim Gafurri", St. No.2 (old) / "Ibrahim Lutfiu", St. (new)
Old cadastral parcel	13214
New cadastral parcel	5597
Cartographic reference	X= 7,513,658.1, Y= 4,725,204.7
Original function	Residential
Current function	Mixed: Residential & commercial
Date	About 1970
Type of ownership	Private
Materials	Bricks and plaster, roof tiles; glass; wooden frames for the openings; air-conditioning installation on the front façade; advertising metal panel installed on the façade of the ground floor; the front façade is plastered in intensive color.
Condition	Medium
Factors influenced to the integrity of the heritage / vulnerability	A lot of interventions done by the owner that not contribute to the traditional environment, i.e. to the ambient value of the building.
Type of protection / legal status	Listed by the PCDK project working group in 2012

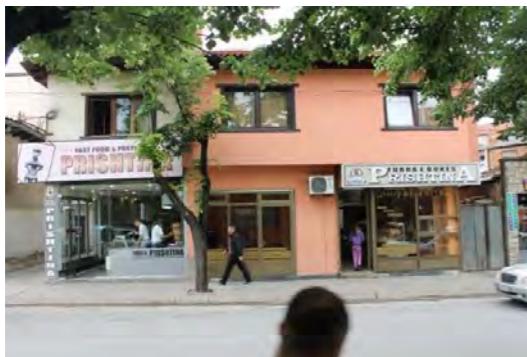
Statement of significance	This simple one-storey building with mixed function is integrated with the next one in the general appearance of the front façades, associating to the ensembles of buildings constructed in the Çarsia area in the second half of the XX c. The ambient value of this building is disrupted due to the inappropriate interventions, particularly those undertaken on the front façade of the ground floor used for commercial services.
Protection regime/ Recommendations	Replacement of the advertising metal panel with well designed information table (more discret, according to the proportions of the building); Another place for installation of conditioning equipment (not on the front facade); The color of the facades should be more neutral, i.e. it needs to be harmonised with the other buildings in its surrounding and not to dominate, particularly because the current color is not the original one; Maintenance.

Nr. 25	
Emërtimi i trashëgimisë kulturore	<b>Shtëpia e z. Fetah Durakut</b>
Adresa	Rr. "Nazim Gafurri", Nr. 2 (e vjetra) / Rr. "Ibrahim Lutfiu", (e reja)
Ngastra e re kadastrale	13214
Ngastra e vjetër kadastrale	5597
Referencat hartografike	X= 7,513,658.1, Y= 4,725,204.7
Funksioni fillestari	Banim
Funksioni aktual	I përzier: banim dhe afarizëm
Data	Rreth vitit 1970
Lloji i pronësise	Private
Materialet e përdorura	Tulla dhe suvatim, tjegulla; xham; korniza të drurit për hapjet; instalim i aklimatizimit në fasadën balllore; pllakë reklamuese e metalit e ngjitur në fasadë të katit përdhes, fasada ballore është e lyer me ngjyrë të theksuar.
Gjendja	Mesatare
Faktorët që ndikojnë në integritetin e trashëgimisë dhe cenueshmëria e saj	Janë bërë shumë intervenime nga pronari që nuk i kontribuojnë mëdusit tradicional, gjegjësisht vlerës mëdusore të objektit.
Lloji i mbrojtjes / statusi juridik	Është futur në listë nga grupi punues i projektit PDKK në vitin 2012

Deklarata e rëndësishë	Ky objekt i thjeshtë me funksion të përzier është i integruar me objektin tjetër për shkak të dukjes së njëjtë të fasadës ballore, që ndërlidhet me kompleksin e objekteve të ndërtuara në Çarshi në pjesën e dyte të shekullit XX. Vlera mëdusore e këtij objekti është prishur për shkak të intervenimeve jo të duhura, posaçërisht të atyre të bëra në fasadën ballore të katit përdhes që shfrytëzohet përafarizëm.
Regjimi i mbrojtjës/ rekondimet	Zëvendësimi i pllakës reklamuese të metalit me një tabelë informuese të dizajnuar mirë (më diskrete, në përpunje me proporcione të objektit; gjetja e një vendi tjetër për instalimin e pajisjeve të klimatizimit (jo në fasadën ballore); ngjyra e fasadës duhet të jetë më neutrale, pra duhet të harmonizohet me objektet e tjera në rrëthinën e vet dhe jo të mbizotërojë, posaçërisht për shkak të faktit se ngjyra e tanishme nuk është ajo originalja; mirëmbajta.

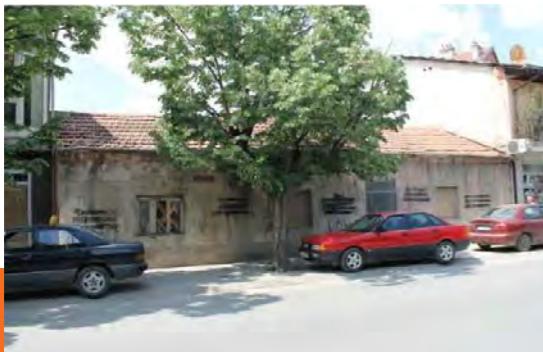
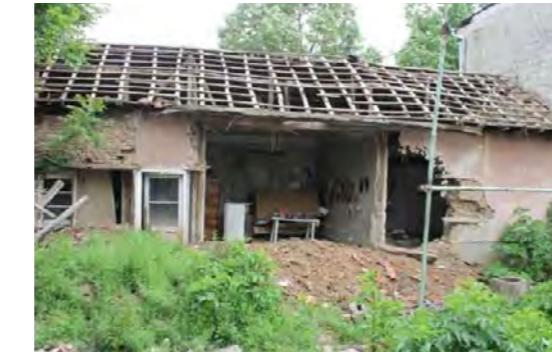
No. 26	
Name of the cultural heritage asset	<b>House of Mr. Gazmend Rogova</b>
Address	"Nazim Gafurri", St. (old) / "Ibrahim Lutfiu", St. (new)
Old cadastral parcel	13229
New cadastral parcel	4977
Cartographic reference	X= 7,513,546.06, Y= 4,725,212.71
Original function	Residential
Current function	Not in use
Date	XIX/XX c.
Type of ownership	private
Materials	bricks, lime mortar, roof covered with traditional roof tiles
Condition	Poor
Factors influenced to the integrity of the heritage / vulnerability	Lack of maintenance, lack of conservation/restoration interventions, air pollution, heavy traffic. The facility is abounded.
Type of protection / legal status	Listed by the PCDK project working group in 2012.
Statement of significance	Very modest one-storey building in very poor condition – part of the structure that faces the inner courtyard is almost completely destroyed. Because of the similar characteristics with the building complex in the near vicinity (the houses of Ms. Atifete Jusufi and Mr. Elfet Halili), this facility contributes to the specific traditional environment in this part of the trade area.

Nr. 26	
Emërtimi i trashëgimisë kulturore	<b>Shtëpia e Gazmend Rogovës</b>
Adresa	Rr. "Nazim Gafurri", (e vjetra)/ Rr. "Ibrahim Lutfiu", (e reja)
Ngastra e re kadastrale	13229
Ngastra e vjetër kadastrale	4977
Referencat hartografike	X= 7,513,546.06, Y= 4,725,212.71
Funksioni fillestare	Banim
Funksioni aktual	Nuk shfrytëzohet
Data	Shek. XIX/XX
Lloji i pronësisë	Private
Materialet e përdorura	Tulla, suvatim, kulmi i mbuluar me tjegulla tradicionale
Gjendja	E keqe
Faktoret që ndikojnë në integritetin e trashëgimisë dhe ceneshmëria e saj	Mungesa e mirëmbajtjes, mungesa e intervenimeve të konservimit/restaurimit, ndotja e ajrit dhe komunikacioni i dendur. Objekti është i braktisur.
Lloji i mbrojtjes / statusi juridik	Është futur në listë nga ekipi punues i projektit PDKK në vitin 2012.
Deklarata e rëndësishëm	Një objekt njekatësh shumë modest, në gjendje shumë të dobët – pjesa e strukturës kah oborri është pothuajse plotësisht e shkatërruar. Për shkak të karakteristikave të ngjashme me kompleksin e objekteve në afersi (shtëpia e znj. Atifete Jusufi dhe z. Elfet Halili), ky objekt i kontribuon mijdisit specifik tradicional në këtë pjesë të zonës së tregut.

Br. 26	
Naziv kulturnog dobra	<b>Kuća g. Gazmenda Rogove</b>
Adresa	Ul. Nazim Gafurri (po starom)/ Ul. Ibrahim Lutfiu (po novom)
Stara katastarska parcela	13229
Nova katastarska parcela	4977
Kartografski podaci	X= 7,513,546.06, Y= 4,725,212.71
Prvobitna funkcija	Stambena
Sadašnja funkcija	Ne koristi se
Datum	XIX/XX. Vek
Vrsta vlasništva	Privatno
Korišćeni materijali	Cigle, krečni malter, krov pokriven tradicionalnim crepom
Stanje	Loše
Činoci koji utiču na integritet kulturnog nasledja i njegovu osetljivost	Neodržavanje; nisu izvođeni konzervatorsko-restauratorski radovi; zagađenje vazduha, gust saobraćaj. Objekat je napušten.
Vrsta zaštite/ pravni status	Radna grupa projekta PCDK je ovaj objekat stavila na listu u 2012.
Objašnjenje o značaju	Vrlo skromna jednospratna zgrada u veoma lošem stanju- deo strukture koja je okrenuta ka unutrašnjem dvorištu skoro je potpuno propala. Zbog sličnosti sa kompleksom kuća u blizini (kuće gdje Atifete Jusufi i g. Elfeta Halilija), ovaj objekat doprinosi specifičnom tradicionalnom ambijentu ovog dela trgovačke zone.

Protection regime/ Recommendation	Appropriate inventory for legal protection procedure; Immediate (preventive) conservation/restoration interventions; Proposal for (new) function of the currently abounded facility.
Compilers	Besë Morina, Dardane Uka, Valmira Osmani, students of architecture
Controller	Valbona Saliuka, arch., RCCH- Prishtinë/Priština
Date	May, 2012

Regjimi i mbrojtjes/ rekondicione	Inventarizim i duhur i procedurës për mbrojtje ligjore; Intervenime të menjëherëshme (parandaluese) të konservimit dhe restaurimit; Propozimi për destinim (të ri) të objektit aktualisht të braktisur.
Hartuesit	Besë Morina, Dardane Uka, Valmira Osmani, studente të arkitekturës
Kontrolluese	Valbona Saliuka, ark., QRTK - Prishtinë
Data	Maj 2012

Režim zaštite/ preporuke	Odgovarajući popis radi pokretanja postupka pravne zaštite; hitna (preventivna) konzervacija/ restauracija; predlog (nove) funkcije trenutno napuštenog objekta.
Informacije prikupili	Besë Morina, Dardane Uka, Valmira Osmani, studenti arhitekture
Kontrolor	Valbona Saliuka arh., RCKN – Priština
Datum	Maj 2012.

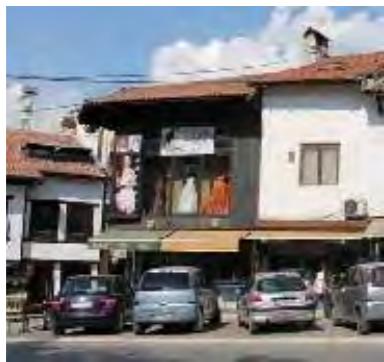
No. 27	
Name of the cultural heritage asset	<b>House of Mr. Vedat Zajmi</b>
Address	"Zenel Hajdini", St. (old) / "Xhemajl Prishtina", St. No.1 (new)
Old cadastral parcel	13250
New cadastral parcel	4917-0
Cartographic reference	X= 7,513,546.06, Y= 4,725,202.7
Original function	Residential
Current function	Residential & commercial
Date	Middle of the XX c.
Type of ownership	Private
Materials	Reinforced concrete; wood; roof tiles, glass, installation of awnings metal construction
Condition	Good
Factors influenced to the integrity of the heritage / vulnerability	Inappropriate interventions due to the dominate commercial function of the building
Type of protection / legal status	Listed by the PCDK project working group in 2012
Statement of significance	Environmental value of this one - storey building, located on the corner of two main streets and constructed with ambition to associate to the traditional Balkan urban trade areas types of buildings, was disrupted due to the unbalanced elements – very large openings for the windows on the top floor which are not in accordance with the facade of the second part of the house (colored in white), setting of awning on the ground floor which dimensions and used material is unappropriate.

Br. 27	
Naziv kulturnog dobra	<b>Kuća g. Vedata Zajmija</b>
Adresa	Ul. Zenel Hajdini (po starom)/ Ul. Xhemail Pristina br. 1 (po novom)
Stara katastarska parcela	13250
Nova katastarska parcela	4917-0
Kartografski podaci	X= 7,513,546.06, Y= 4,725,202.7
Prvobitna funkcija	Stambena
Sadašnja funkcija	Stambena i trgovacka
Datum	Sredina XX veka
Vrsta vlasništva	Privatno
Korišćeni materijali	Ojačan beton; drvo; krovni crep; staklo; ugrađena metalna konstrukcija za tendu
Stanje	Dobro
Činoci koji utiču na integritet kulturnog nasledja i njegovu osjetljivost	Izvršene su neodgovarajuće intervencije zbog dominantne trgovacke funkcije objekta.
Vrsta zaštite/ pravni status	Radna grupa projekta PKRK je ovaj objekat stavila na listu u 2012.
Objašnjenje o značaju	Ambijentalna vrednost ove jednospratnice, koja se nalazi na uglu dve glavne ulice i koja je sagradena sa ambicijom da podseća na tradicionalne građevine trgovacke zone balkanskih gradova, narušena je zbog neusklađenih elemenata, kao što su vrlo veliki otvori za prozore na poslednjem spratu, što nije u skladu sa fasadom drugog dela kuće (okrečenog u belo), kao i zbog tendi u prizemlju, čije dimenzije i korišćeni materijal nisu prikladni.

Protection regime/ Recommendations	New design of the openings in accordance with the type of such buildings front facades appearance; removing the awnings metal construction; maintenance.
Compilers	Besë Morina, Dardane Uka, Valmira Osmani, students of architecture
Controller	Valbona Saliuka, arch., RCCH- Prishtinë/Priština
Date	May, 2012

Režim zaštite/ preporuke	Novi dizajn otvora u skladu sa izgledom prednje fasade ovakvog tipa objekata; ukloniti metalnu konstrukciju za tendu; održavanje
Informacije prikupili	Besë Morina, Dardane Uka, Valmira Osmani, studeni arhitekture
Kontrolor	Valbona Saliuka arh., RCKN – Priština
Datum	Maj 2012.

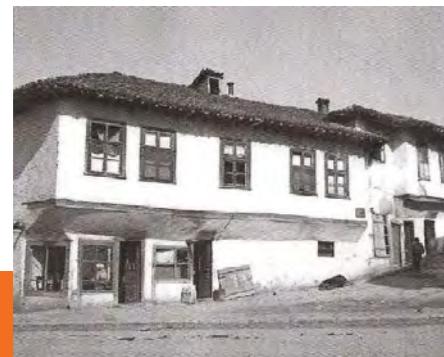
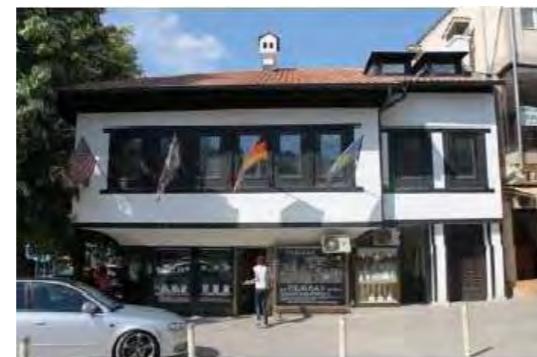
No. 28	
Name of the cultural heritage asset	<b>House of Mr. Basri Ismajli</b>
Address	"Zenel Hajdini", St. (old) / "Xhemajl Prishtina", st. No.1 (new)
Old cadastral parcel	13267
New cadastral parcel	4965-0
Cartographic reference	X= 7,513,543.06, Y= 4,725,209.7
Original function	Residential
Current function	Housing and business
Date	Reconstructed in 1987
Type of ownership	Private
Materials	Reinforced concrete, roof tiles; timber; glassed openings
Condition	Good
Factors influenced to the integrity of the heritage / vulnerability	Inappropriate reconstruction for the new function (shop and administrative)
Type of protection / legal status	Listed by the PCDK project working group in 2012.
Statement of significance	The previously typical type of "konak" facility was "modified" in a building for business. Only few elements used in the architectural plan of the new building associate to the traditional ones (similar form and used material of the windows frames, "erker" building profile between the floors).

Br. 28	
Naziv kulturnog dobra	<b>Kuća g. Basrija Ismajlija</b>
Adresa	Ul. Zenel Hajdini ( po starom)/ Ul. Xhemail Pristina br. 1 (po novom)
Stara katastarska parcela	13267
Nova katastarska parcela	4965-0
Kartografski podaci	X= 7,513,543.06, Y= 4,725,209.7
Prvobitna funkcija	Stambena
Sadašnja funkcija	Stambena i poslovna
Datum	Rekonstruisana 1987.
Vrsta vlasništva	Privatno
Koriščeni materijali	Ojačan beton, krovni crep; drvena građa; zastakljeni otvori
Stanje	Dobro
Činoci koji utiču na integritet kulturnog nasleđaja i njegovu osetljivost	Neodgovarajuća rekonstrukcija u svrhu nove funkcije (prodavnica i administrativni objekat)
Vrsta zaštite/ pravni status	Radna grupa projekta PCDK je ovaj objekat stavila na listu u 2012.
Objašnjenje o značaju	Objekat je nekada bio tipičan primer „konaka“, a kasnije je adaptiran u poslovne svrhe. Samo nekoliko elemenata koriščenih u arhitektonskom planu novog objekta asocira na tradicionalnu građevinu (slična forma i materijal koriščen za okvire prozora, „erker“ profil između spratova).

Protection regime/Recommendations	Maintenance
Compilers	Besë Morina, Dardane Uka, Valmira Osmani, students of architecture
Controller	Valbona Saliuka, arch., RCCH- Prishtinë/Priština
Date	May, 2012

Režim zaštite/ preporuke	Održavanje
Informacije prikupili	Besë Morina, Dardane Uka, Valmira Osmani, studenti arhitekture
Kontrolor	Valbona Saliuka arh., RCKN – Priština
Datum	Maj 2012.

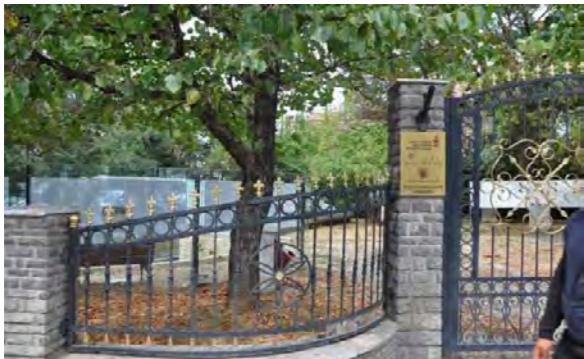
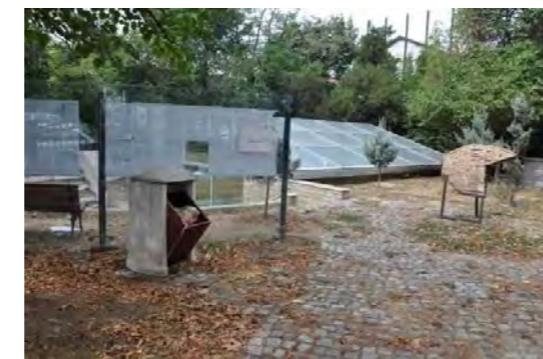
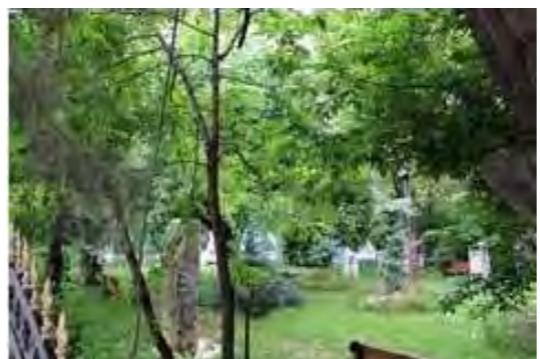
No. 29	Archaeological Park
Name of the cultural heritage asset	<b>Archaeological Park</b>
Address	"Nazim Gafurri", St. (old) / "Ibrahim Lutfiu", St. (new)
Old cadastral parcel	132-41/42/43/44/45/46
New cadastral parcel	5613-0
Cartographic reference	X=7,513,690.221 Y=4,725,220.648; Lat:42.667 Long:21.167
Original function	Park
Current function	Archaeological Park
Date	2011
Type of ownership	Public property/ current occupant: MCYS - Museum of Kosovo
Materials	Green area, stone, timber, glass, metal construction
Condition	Good
Factors influencing the integrity of the heritage and its vulnerability	Reduction of original park area. Inadequate fence and limited access; no guardian service; inappropriate maintenance of the open space (the yard).
Type of protection / legal status	Listed by the PCDK project working group in 2012.
Statement of significance	The empty and neglected space opposite of the Museum of Kosovo building became an Archaeological Park in 2011. It is a place where archaeological items/objects excavated/discovered in different Kosovo's archaeological sites are exposed to the wider public. The place is designed as a park including the elementary infrastructural equipment (paths, benches, trash baskets, etc.). In one part of the park area a building - half buried in the ground and covered with glass, was constructed to be used for more specific/sensitive items exposition.

Nr. 29	Park arkeologjik
Emërtimi i trashëgimisë kulturore	<b>Park arkeologjik</b>
Adresa	Rr. Nazim Gafurri, (e vjetra)/ Rr. Ibrahim Lutfiu, (e reja)
Ngastra e re kadastrale	132 – 41/42/43/44/45 dhe 46
Ngastra e vjetër kadastrale	5613-0
Referencat hartografike	X=7,513,690.221 Y=4,725,220.648; Gjat.:42.667 Gjer.:21.167
Funksioni fillestare	Park
Funksioni aktual	Park arkeologjik
Data	2011
Lloji i pronësisë	Pronë publike/shfrytëzuesi i tanishëm: MKRS – Muzeu i Kosovës
Materialet e përdorura	Hapësirë e gjelbëruar, gurë, dru , xham, konstruksione metalike
Gjendja	E mirë
Faktoret që ndikojnë në integritetin e trashëgimisë dhe ceneshmëria e saj	Zvogëlimi i sipërfaqes fillestare të parkut. Rrethoja jo e duhur dhe qasja e kufizuar; nuk ka roje; mirëmbajtja jo e duhur e hapësirës së hapur (oborrit)
Lloji i mbrojtjes / statusi juridik	Është futur në listë nga grupi punues i projektit PDKK në vitin 2012.
Deklarata e rëndësishëm	Hapësira e zbrazët dhe e shpërrillur kundruall Muzeut të Kosovës është shndërruar në Park arkeologjik në vitin 2011. Në këtë vend janë të eksponuara eksponate të ndryshme arkeologjike, të gërmuara apo të gjeturë në pjesë të ndryshme të Kosovës. Vendi është i planifikuar si park, duke përfshirë edhe pajisjet elementare infrastrukturore (shtigjet, bankat, shportat e bërllokuat, etj). Në një pjesë të parkut është ndërtuar një objekt – ku gjysma e tij është e futur në tokë dhe është i mbuluar me qelq, i cili përdoret për vendosjen e eksponave më të ndjeshme.

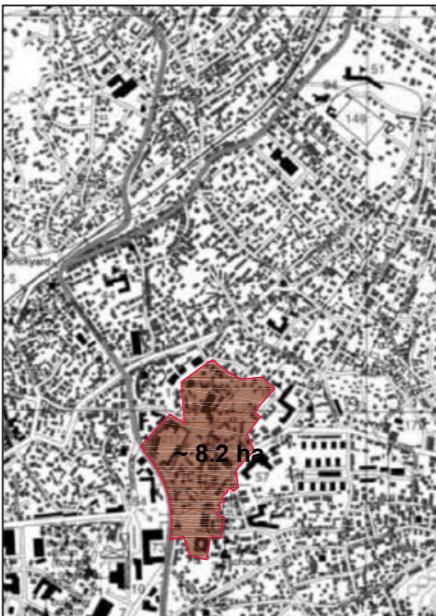
█ A. Historic zone according to Detailed Urban Plan from 1978 / Zona historike sipas Planit detal urban tē vitit 1978/ Istoriska zona po Detaljnom urbanističkom planu iz 1978

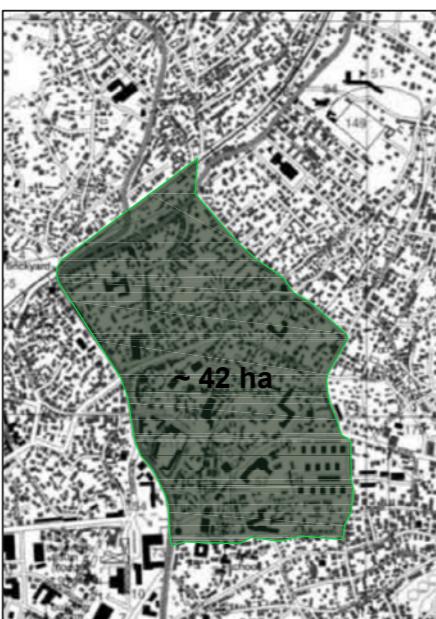
█ B. Historic zone according to the Decision of the Municipality of Pristina from 2009 / Zona historike sipas vendimit tē komunēs sē Prishtinēs sē vitit 2009/ Istoriska zona prema Odluci opštine Priština iz 2009

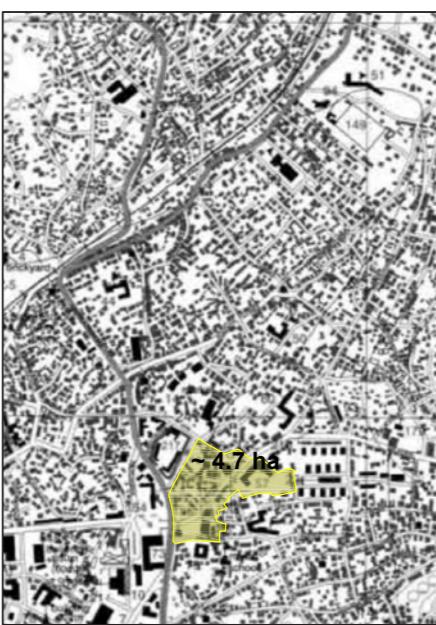
█ C. Historic Centre of Pristina according to the case study 2012/ Qendra historike e Prishtines sipas rastit studimor 2012/ Istoriski centar Prištine prema studiji iz 2012
