## Community-led Urban Strategies in Historic Towns (COMUS)

**გეოფიზიკური ობსერვატორიის ტერიტორია**

**წინასწარი ტექნიკური შეფასება**

დუშეთი, საქართველო 2016

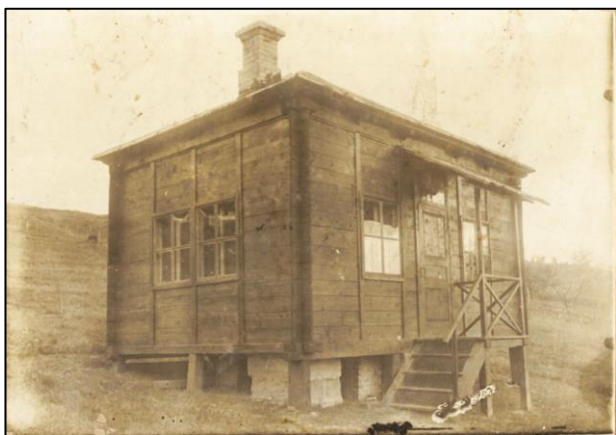
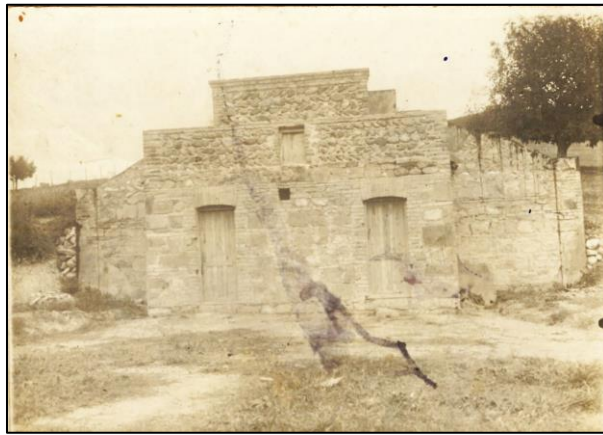
სურ 2,3,4, 5: დუშეთის ობსერვატორიის არქივში დაცული დოკუმენტები : 1938 წ. ვარიაციული (მარჯვნივ) და დიდი მაგნეტური (მარცხნივ) პავილიონები, 1970 წ. 125 წლისთავისადმი მიძღვნილი სიგელი და მილოცვები

1. დუშეთის ობსერვატორიის დაარსების პირველსავე წლებში, ობსერვატორიის ტერიტორიის ერთ-ერთ მაღალ ნიშნულზე 1935-1937 წწ. დროებითი აბსოლუტური და ვარიაციული და დიდი მაგნეტური პავილიონები ააგეს (სურ. 3 და 2). დღეისათვის ეს ნაგებობები არ არის შემორჩენილი რადგანაც მშენებლობის შემდეგ ეტაპზე 50-იან წლებში ტერიტორიაზე ახალი თანამედროვე ტიპის ნაგებობები აიგო. დღეისათვის დროებითი აბსოლუტური და ვარიაციული პავილიონი, ბეტონის ორი წრიული გეგმის ნაწილისგან შედგენილ ნაგებობას წარმოადგენს, რომელიც ზურგით მიწაშია შეჭრილი. მისი კედლები არმატურის გარეშე არის ნაშენი. შენობის თავისებურებას შეადგენს ის, რომ იგი ზურგით მიწაში ღრმად არის შეჭრილი და ერთადერთი ფასადით ობსერვატორიის ტერიტორიის დამრეც რელიეფს უყურებს. ბეტონის ფასადის ვიწრო, შუა ნაწილიდან კონტრფორსის მსგავსი “მკლავებია” გამოზრდილი. ისინი ბლავგ კუთხეს ქმნიან ფასადის სიბრტყესთან შეყრის ადგილას. ფასადის სიმეტრიის ღერძზე მშვილდა თაღით დაბოლოებული კარის ღიობია გაჭრილი. ფასადის შუა ნაწილს ზევითკენ აგურით ნაშენი, ნახევარწრიული ფორმით დასრულებული ფრონტონი ასრულებს. სპეციფიკურია რელიეფში ღრმად შეჭრილი ნაგებობის გადახურვა. იგი ბეტონის არის და მისი ფორმა ბორცვის ფორმას მიუყვება. პლასტიკური სახურავიდან წაგრძელებული სწორკუთხა კვეთის ბეტონის ბოძებია ამოზრდილი. მიწაში მოქცეული საინჟინრო შენობის გვერდითი კედლების გარეთ გამომჟღავნებული კედლის ფრაგმენტები საფეხურებრივად მიუყვება რელიეფს.

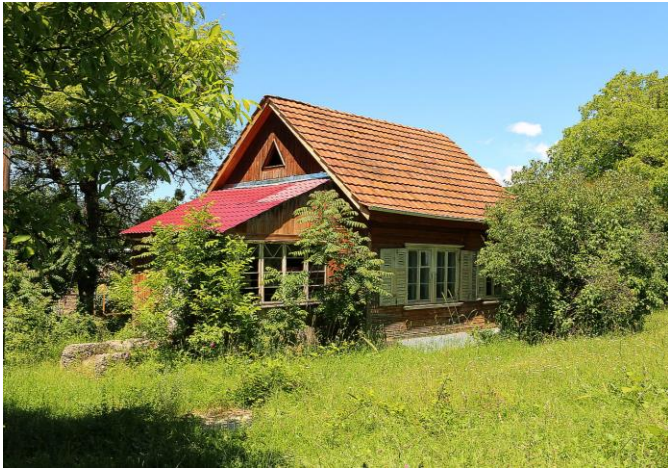
სურ 6: ფინური სახლი: მეტეოდაკვირვების სადგური

2. 1935 წელს ე.წ. ფინური სახლი ააშენეს, რომელიც გზის პირთან მდებარეობს და წარმოადგენს ციკაბო, ორფერდა კრამიტის სახურავით გადახურულ, ტრადიციულ ფინურ სახლს ხის ფიცრული კედლებით და მასში დატანებული სწორკუთხა

ლიობებით, რომელთაც ფიგურული მოჩარჩოება აქვთ. ერთსართულიანი ნაგებობის აღმოსავლეთ ფასადზე ცალ-ქანობა კრამიტის სახურავით გადახურული პორტიკი-შუშაბანდია მიდგმული, რომელიც ნაგებობის ძირითად შესასვლელს წარმოადგენს. ფინური სახლი მეტეოროლოგიური დაკვირვებების მონაცემების დამუშავებას ემსახურებოდა, მისი მიმდებარე უშუალო ტერიტორია კი მეტეოროლოგიურ ბაქანს წარმოადგენს, რომელზეც დღესაც შემონახულია მეტეოროლოგიური დაკვირვებებისათვის აუცილებელი სხვადასხვა სახის დანადგარები.

ერთადრეთი შენობა, რომლის რეაბილიტაცია-რემონტი მოხერხდა ბოლო წლების განმავლობაში არის ერთი ფინური სახლი რომელიც გარემოს ეროვნული სააგენტოს სარგებლობაშია და სადაც მეტეოდაკვირვებების სადგურია მოწყობილი.

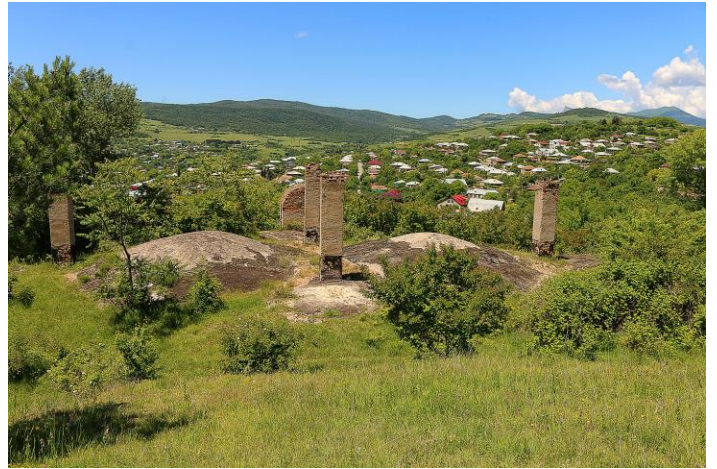
სურ 7: დროებითი აბსოლუტური და ვარიაციული პავილიონი

დროებითი აბსოლუტური და ვარიაციული პავილიონი მოუვლელია პრაქტიკულად დანგრევის პირას მიიყვანა. შენობა მეტალისა და მაღალი მაგნიტურობის სხვა მასალების გამოყენების გარეშე აშენდა, შესაბამისად, მიუხედავად იმისა რომ უკვე 70 წელზე მეტია დგას, მისი ჩამონგრევის რისკი მეტად მაღალია.

დროებითი აბსოლუტური და ვარიაციული პავილიონი მიტოვებულია. ბოლო ათწლეულების განმავლობაში სახურავიდან წყლის ინფილტრაციამ გადახურვა პრაქტიკულად დანგრევის პირას მიიყვანა. შენობას კარის ღიობების ჩარჩოები დაკარგული აქვს. ე.წ. ფუნდამენტები, რომელზეც სხვადასხვა დანადგარები იდგმოდა, ჩამოშლილია. შენობა მეტალისა და მაღალი მაგნიტურობის სხვა მასალების გამოყენების გარეშე აშენდა, შესაბამისად, მიუხედავად იმისა რომ უკვე 70 წელზე მეტია დგას, მისი ჩამონგრევის რისკი მეტად მაღალია.

გაცილებით მძიმეა დროებითი პავილიონის ფიზიკური მდგომარეობა. შენობის ფიზიკური გადარჩენის საკითხი კითხვის ნიშნის ქვეშ დგას, შესაბამისად, ჩარევის დონე განისაზღვრება დეტალური შეფასების შედეგად.
