IMPACTS ECOLOGIQUES D'UN CENTRE TOURISTIQUE A SAÏDIA (MAROC)

RAPPORT DE L'ONG

Document établi par Espace de Solidarité et de Coopération de l'Oriental (ESCO)

IMPACTS ECOLOGIQUES DES AMENAGEMENTS TOURISTIQUES SUR LE LITTORAL DE SAÏDIA-CAP DE L'EAU

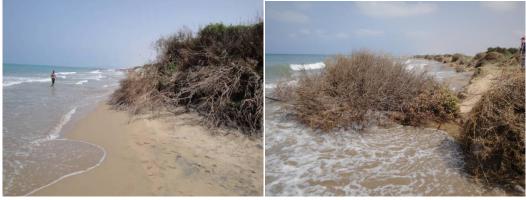
La grande digue de la Marina de plaisance construite pour supprimer l'ensablement du port a profondément perturbé les courants marins avec, pour conséquence, la disparition de la plage près de l'embouchure et entre le bras mort et le complexe touristique. Dans ces deux zones la mer à complètement éliminé la plage et est en train d'attaquer les dunes. Il est donc à prévoir, à court et moyen terme, une invasion par la mer des sansouires du SIBE et même, de la station balnéaire de Méditerrania-Saïdia (photo 8 ;9)

Photo 3; 4: La grande digue de la Marina a profondément perturbé les courants marins avec, pour conséquence, l'érosion de la plage près de l'embouchure et entre le bras mort et le complexe touristique. Le cordon dunaire a complètement disparu au niveau de ce rivage.

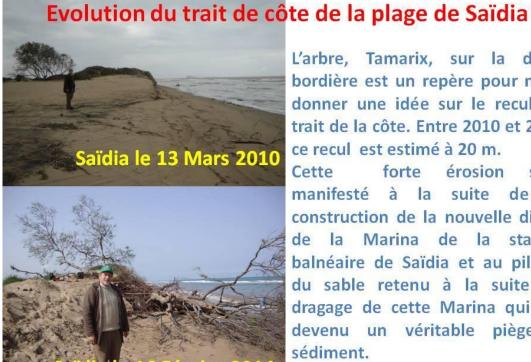
L'arbre, Tamarix, sur la dune bordière est un repère pour nous donner une idée sur le recul du trait de la côte. Entre 2010 et 2014 ce recul est estimé à 20 m.

Cette forte érosion manifesté à la suite de la construction de la nouvelle digue de la Marina de la station balnéaire de Saïdia et au pillage du sable retenu à la suite du dragage de cette Marina qui est devenu un véritable piège sédiment.

Photo 5; 6: Recul du trait de côte au niveau du SIBE de la Moulouya

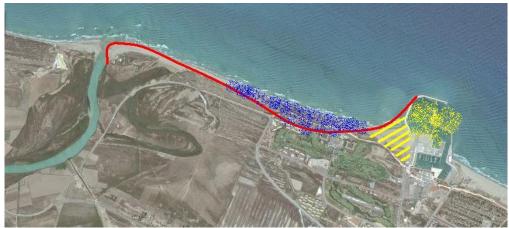
Figure 7: Projection de l'évolution du trait de côte dans le futur proche (Fond de carte Image satellitale GEOEYE 2012) le début d'ensablement du côté Est de la nouvelle digue de la Marina, en jaune la partie d'engraissement et en bleu la partie d'érosion qui disparaitra dans les années à venir..

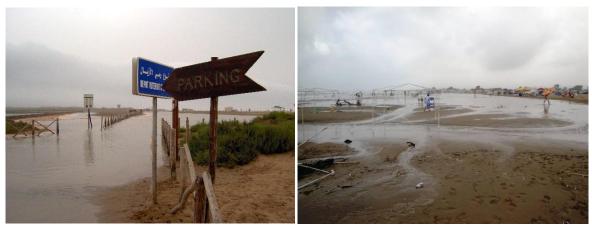
A la suite de l'érosion de la plage et de la dune bordière. Cette intrusion des eaux salées de la mer provoquera l'augmentation de la salinité des sols et des eaux dans les étangs ce qui influera sur les équilibres des écosystèmes existants et des populations faunistiques et floristique du SIBE (Photo 54, 55).

Photo 7; 8: Intrusion des eaux marines dans le SIBE

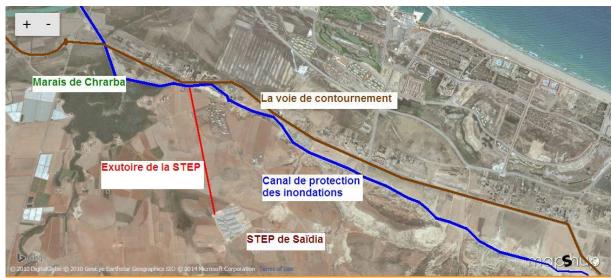
Suite à l'extension de la STEP qui a été inauguré par Sa Majesté le Roi Mohamed VI le 24 juin 2013, l'exutoire a changé de direction depuis les marais de Chrarba vers le Canal de protection de la ville des inondations. A la suite de la mortalité des oiseaux qui a été constaté trois moi après cette inauguration le Directeur Régional de l'ONEP Mr Noureddine Dahmani avait déclaré au Site de Yabiladi : « Cette station, de type lagunage aéré avec un traitement tertiaire qui permet l'élimination de la charge polluante conformément aux normes en vigueur, fonctionne en continu 24/24h. Les eaux épurées transitent par un tronçon du canal de drainage des eaux pluviales déversant dans la Moulouya et répondent aux normes marocaines de rejet ».

Fig. 8: Localisation de la STEP de Saïdia et son exutoire qui déverse dans le Canal de protection de la ville et de la NSTS des inondations (Fond de carte GEOEYE 2012).
