სასამართლო შენობების  
მისაწვდომობის შეფასება  
შეზღუდული შესაძლებლობის  
მქონე პირთათვის

EVALUATION ON ACCESSIBILITY  
TO COURT BUILDINGS FOR  
PERSONS WITH DISABILITIES

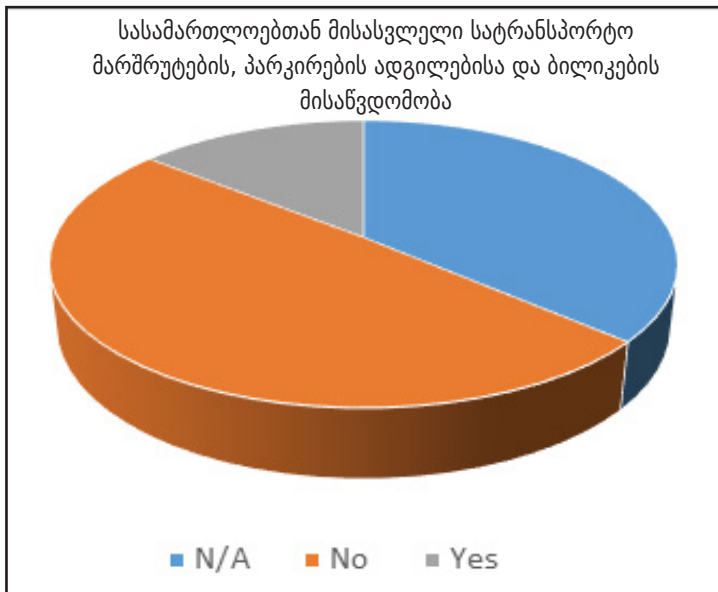
**დიაგრამა 1:** ზოგადი მიგნებები სასამართლოების მისანვდომობასთან დაკავშირებით (შეფასებული მახასიათებელი N=1197)

მისასვლელი გზებისა და შესასვლელების მისანვდომობის შეფასების პირველი ასპექტი მოიცავდა ფიზიკურ მისანვდომობას სასამართლოს შენობის გარეთ, მათ შორის, სატრანზიტო პუნქტებს (ავტობუსის გაჩერებები), პარკირების ადგილებს და შენობასთან მისასვლელ ბილიკებს. ანუ ყველა ეს ელემენტი დაკავშირებულია ფიზიკური სასენსორული შეზღუდვის მქონე პირთა მისანვდომობასთან. მთელი ქვეყნის მასშტაბით, სასამართლოებთან მისასვლელი გზები უაღრესად პრობლემური იყო და მრავალი ბარიერით ხასიათდებოდა. მათი მხოლოდ 14% აკმაყოფილებდა ნვდომის მინიმალურ დონეს, საერთაშორისო სტანდარტების შესაბამისად.

დიახ = მახასიათებელი არსებობდა, შეფასდა და ჩაითვალა, რომ მოთხოვნებს ნაწილობრივ აკმაყოფილებს.

არა = მახასიათებელი შეფასდა და სრულიად არ აკმაყოფილებს მოთხოვნებს.

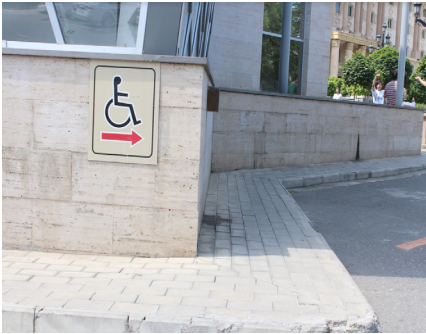
**სურათი 1:** მისაწვდომ შესასვლელზე მიმანიშნებელი ნიშანი

პანდუსების რაოდენობა შეზღუდული იყო. მისაწვდომობის აუდიტის პროცესში ჩართული 65 შენობიდან მხოლოდ 7 (4%) აკმაყოფილებდა მინიმალურ სტანდარტს. საერთო პრობლემებს შორის იყო ისეთი საშუალებების არარსებობა, როგორიცაა პლატფორმა პანდუსების ქვედა და ზედა დონეზე, მოაჯირები და პლატფორმები გრძელი (8 მეტრზე მეტი) პანდუსების შემთხვევაში. ხშირად, პრობლემა იყო მიმართულების ნიშნების არარსებობაც შეზღუდული შესაძლებლობის მქონე მომხმარებლის სასურველ ადგილზე მისაღწევად. გამონაკლისი ნაჩვენებია 1 ფოტოზე, სადაც დიდი ზომის ნიშანია გამოკრული თვალსაჩინო ადგილას და ეტლით მოსარგებლებს მიუთითებს გზას შესასვლელისკენ.

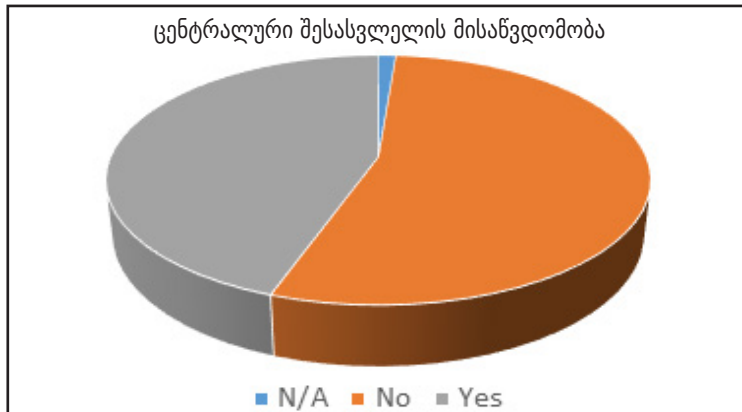
**დიაგრამა 3:** შიდა სივრცეებზე წვდომა: ცენტრალური შესასვლელის მისაწვდომობა

გარდა პანდუსებისა, შეფასდა სასამართლოების ძირითადი შესასვლელებიც, რათა დაედგინათ მათი მისაწვდომობა კარის სიგანის, მანევრირების საშუალების, უსაფრთხოებისა და მასთან დაკავშირებული მახასიათებლების მიხედვით. არცერთი შესასვლელი არ აკმაყოფილებდა მისაწვდომობის მაღალ სტანდარტს, მათ შორის, კარის ავტომატური გაღების თვალსაზრისით. შეფასებული სასამართლოებიდან 47-ს ჰქონდა ერთი მეტ-ნაკლებად მისაწვდომი შესასვლელი, მაგრამ სრულად მაინც არ შეესაბამებოდა სტანდარტებს (მაგ.: პანდუსის ძალიან ციცაბო დაქანების, ან კარის ზღურბლის სხვადასხვა დონის გამო); 16 სასამართლო შენობას საერთოდ

არ გააჩნია მისაწვდომი შესასვლელები/კარი, თუმცა თითქმის ყველა მათგანის ცენტრალურ კართან იდგა პერსონალი, რომელსაც დახმარების გაწევა შეუძლიათ. ამ თვალსაზრისით - მიუხედავად იმისა, რომ შესასვლელები წვდომის სტანდარტებს ვერ აკმაყოფილებს - გარკვეული ზომები მაინც მიღებულია ბარიერების შესამცირებლად.

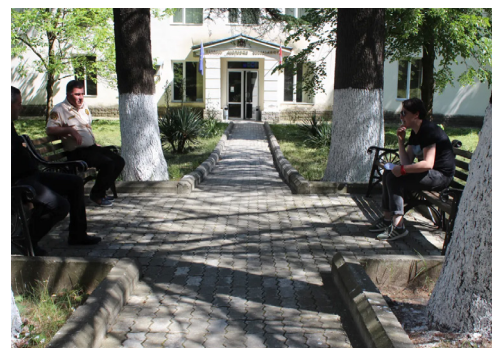
**სურათი 2:** ცაგერის რაიონული სასამართლო

როგორც მე-2 სურათზე ჩანს, განიერი და გლუვი საფარის მქონე ბილიკი მიდის იმავე დონეზე მონყობილ შესასვლელთან, კარის სიგანეც სტანდარტის შესაბამისია.

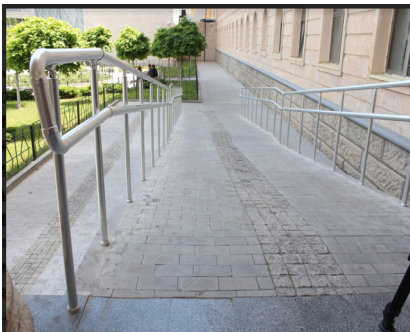
### **სურათი 3:** პანდუსი თბილისის საქალაქო სასამართლოში

მე-3 სურათზე ნაჩვენებია თბილისის საქალაქო სასამართლოს რამდენიმე დადებითი მახასიათებელი (მაგ.: მოაჯირები პანდუსის ორივე მხარეს). თუმცა, პანდუსს არ აქვს უსაფრთხოების კიდეები, გრძელი პანდუსის შემდეგ არსებულ პლატფორმას კი - საკმარისი სიგრძე ეტლის გასაჩერებლად, როცა ის ძალიან სწრაფად მოძრაობს ქვემო მიმართულებით. მართალია ელექტრონული ეტლით მოძრაობისას, სავარაუდოდ შესაძლებელია პანდუსზე წარმატებული მოძრაობა, თუმცა სერიოზული პრობლემები შეექმნება ისეთი ეტლით მოსარგებლეს, რომელსაც ხელით უწევს მისი გადაადგილება. აღნიშნული განსაკუთრებით თვალშისაცემი იქნება მაშინ, როდესაც ეტლით მოსარგებლეს დამოუკიდებლად უხდება გადაადგილება.

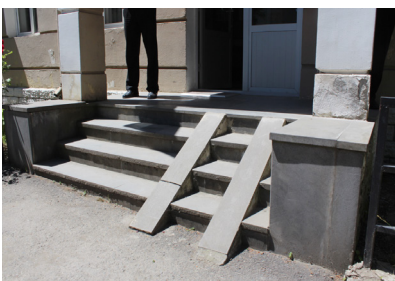
### **სურათი 4:** ციცაბო პანდუსი ამბროლაურის სასამართლოში

სხვა შემთხვევებში, შესასვლელის მისაწვდომობის მცდელობებმა სერიოზული საფრთხე შექმნა. მე-4 სურათზე ნაჩვენებია ციცაბო პანდუსი, რომელიც ვერ აკმაყოფილებს დაქანების სტანდარტებს. პანდუსის ბოლოს არ არის მოპირკეთებული ჩამოსასვლელი ადგილის ზედაპირი, მას არც მოაჯირები აქვს. ასეთი პანდუსები, ჩვეულებრივ, გამოიყენება გორგოლაჭიანი მძიმე ტვირთის გადაადგილების მიზნით და მიუღებელია ეტლით მოსარგებლეებისთვის. მათ დამოუკიდებლად ვერ გამოიყენებენ მექანიკური ეტლებით მოსარგებლე პირები. ნებისმიერ შემთხვევაში, ასეთ ციცაბო პანდუსზე ასვლა შეუძლებელი იქნება ელექტროეტლითაც.

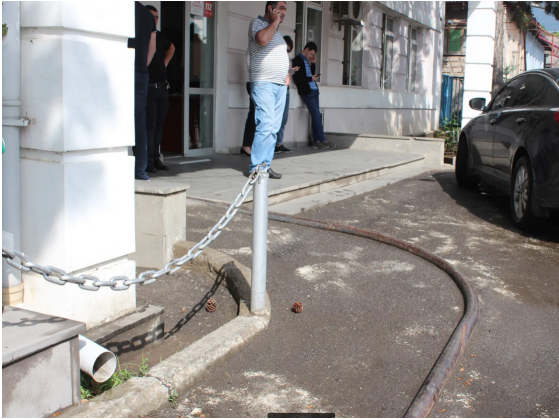
## სურათი 5: ახალციხის სასამართლოს მისაწვდომი შესასვლელი

მისაწვდომობის აუდიტის შედეგად ასევე გამოვლინდა, რომ ხშირ შემთხვევაში, ბარიერების აღმოფხვრა შედარებით მარტივად შეიძლება დაბალი დანახარჯებით. ზოგ შემთხვევაში, საჭიროა მცირე პანდუსის მოწყობა მხოლოდ ორი საფეხურის გადასალახავად, როგორც ახალციხის სასამართლოში (იხ. სურათი 5).

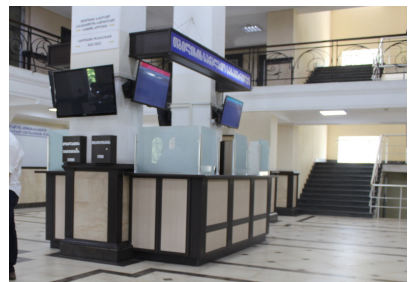
## სურათი 6: მისაღები სივრცე თბილისის საქალაქო სასამართლოში

სასამართლოს მისაღები და საინფორმაციო განყოფილებები მისი მომსახურებებით მოსარგებლეებისთვის პირველი საკონტაქტო პუნქტია და, შესაბამისად, მნიშვნელოვანი რგოლიც მომსახურების მიღებაში. ამიტომ ვიზიტები მოიცავდა საინფორმაციო ადგილების აუდიტს და ადგენდა მათი მისაწვდომობის ხარისხს ფიზიკური ან სენსორული შეზღუდვის მქონე მომხმარებლებისთვის. შედეგად, გამოვლინდა ბარიერები საინფორმაციო განყოფილების მაგიდების სიმაღლესა და რიგის მართვის აპარატებზე (რომლებიც ანაწილებს რიგის ნომრებს) წვდომასთან მიმართებით. ასევე პრობლემა იყო დოკუმენტების შესავსებად გათვალისწინებული მაგიდებისა და საინფორმაციო დაფების სიმაღლეც. მთლიანობაში, აუდიტმა გამოავლინა, რომ სასამართლო შენობების უმეტესობაში არ არის საინფორმაციო დაფები და მიმართულების მიმანიშნებლები; ასევე, მწირია ინფორმაცია, რომელიც დაეხმარებოდა შეზღუდული შესაძლებლობის მქონე პირს, განსაკუთრებით, ვისაც აქვს კომუნიკაციის სირთულეები და სპეციფიკური საჭიროებები ინფორმაციის მიღების თვალსაზრისით (მაგ.: ტაქტილური ნიშნები, დიდი ასოებით ნაბეჭდი ინფორმაცია და სხვა). მე-6 სურათზე ნაჩვენებია საინფორმაციო მაგიდა, რომელიც ეტლით მოსარგებლე პირს სირთულეებს უქმნის სიმაღლის გამო.

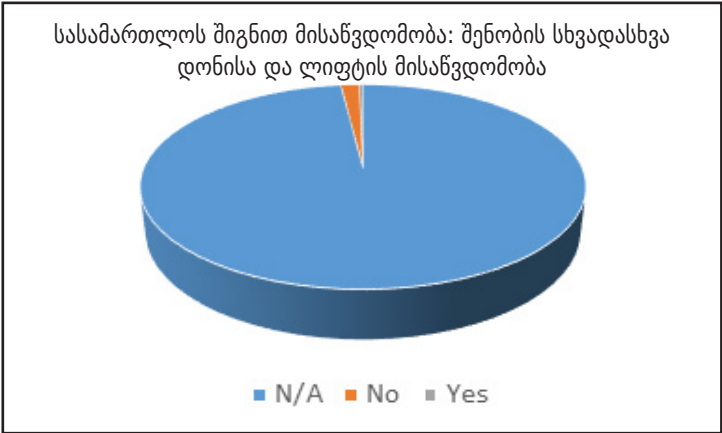
**დიაგრამა 5:** შიდა სივრცის მისაწვდომობა ყველა დონეზე (N=314)

სასამართლო შენობის შიგნით ყველა დონის მისაწვდომობა უფრო მეტს გულისხმობს, ვიდრე მხოლოდ ლიფტების ან პანდუსების არსებობა, რადგან ეს მოიცავს სხვა მახასიათებლებსაც, როგორიცაა ბრაილის შრიფტით შესრულებული წარწერები ლიფტის ღილაკებზე, ან ხმოვანი სიგნალები, რომლებიც ატყობინებს, თუ რომელ სართულს მიაღწია ლიფტმა. ლიფტის კარის სიგანე და მის შიგნით საკმარისი სივრცე ასევე მნიშვნელოვანი ელემენტებია ეტლით მოსარგებლის წვდომისთვის. ეს ის ასპექტებია, რომლებიც ქვეყნის მასშტაბით არსებულ ყველა სასამართლოში, პრაქტიკულად, მიუწვდომელი იყო. მხოლოდ ერთ სასამართლოს ჰქონდა ლიფტი, რომელიც უფრო მაღალ დონეებზე წვდომას უზრუნველყოფდა. შეფასების შედეგად გამოვლინდა, რომ მხოლოდ ეს ლიფტი აკმაყოფილებდა წვდომის ყველა სტანდარტს (იხ. დიაგრამა 5).

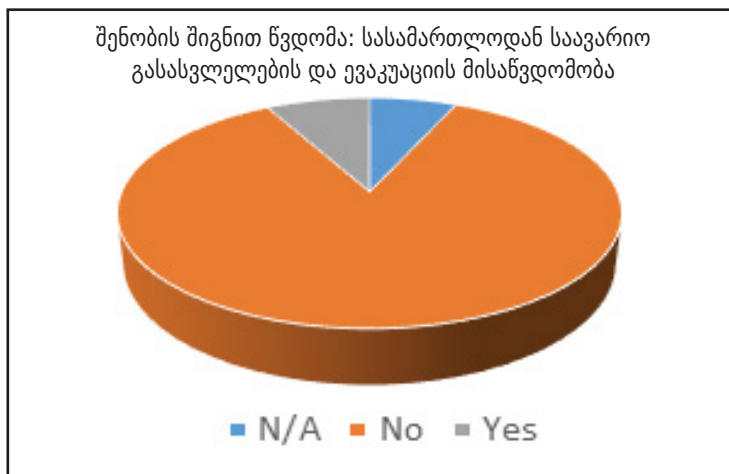
**დიაგრამა 6:** საგანგებო ვითარებასთან დაკავშირებული ასპექტები (N=315)

ეტლით მოსარგებლეთა ევაკუაციის პროცედურები. ანალოგიურად, შეფასების დაგეგმვისას გასათვალისწინებელია ყრუ და უსინათლო პირების საჭიროებები, რათა მათი უსაფრთხოება დაცული იყოს საგანგებო ვითარებებში. შესაბამისად, შეფასების ჯგუფმა თავის სამუშაოებში ჩართო საგანგებო ვითარებისა და ევაკუაციის შემთხვევებში არსებული მდგომარეობის შეფასება სასამართლოში. არცერთ სასამართლოს არ ჰქონდა შეზღუდული შესაძლებლობის მქონე პირთა ევაკუაციის პროცედურები საგანგებო ვითარების შემთხვევაში. გარდა ამისა, საავარიო გასასვლელები და სიგნალები არ იყო მოწყობილი ამ პირთა წვდომის გათვალისწინებით. მართალია, სასამართლოების უმეტესობას ჰქონდა საგანგებო ვითარებისთვის საჭირო აღჭურვილობა (63-დან 52-ს), მაგრამ პერსონალი არ იყო შესაბამისად მომზადებული ასეთ ვითარებებში შეზღუდული შესაძლებლობის მქონე პირთა საჭიროებებზე.

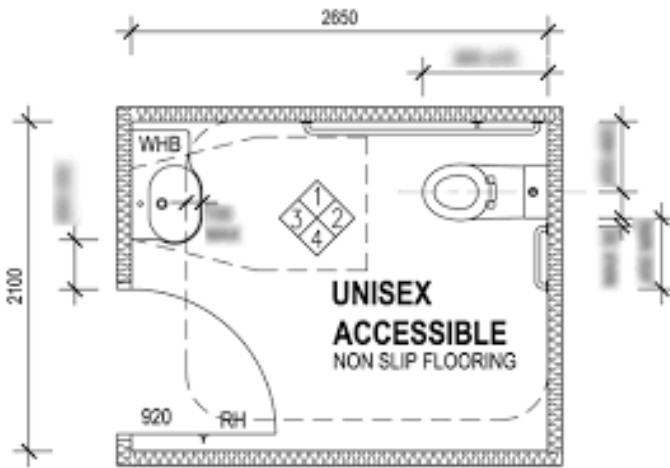
## ნახაზი 1: მისანვდომი საპირფარეშოები

- ✓ უსაფრთხო მოაჯირები და საპირფარეშოს გარშემო საკმარისი სივრცე ეტლით შესასვლელად;
- ✓ ეტლით მანევრირების საშუალება საპირფარეშოში კარის გახსნა-დახურვის დროს;
- ✓ მისანვდომი ხელსაბანი, რომელიც ეტლით მოსარგებლებს ახლოს მისვლის საშუალებას აძლევს. ნიჟარა მუხლის სიმაღლეზე უნდა დამონტაჟდეს.

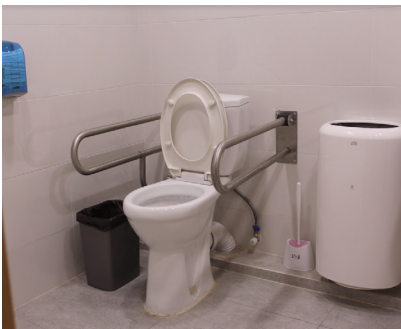
## სურათი 7: თბილისის საქალაქო სასამართლო (ახალი ფლიგელი)

მიუხედავად იმისა, რომ სასამართლოთა ძალიან მცირე რაოდენობას ჰქონდა მისანვდომი საპირფარეშოები, თბილისის საქალაქო სასამართლოში იყო საპირფარეშო რამდენიმე საჭირო მახასიათებლით. როგორც ნაჩვენებია მე-7 სურათზე, ტუალეტს მოაჯირები აქვს ორივე მხარეს, რომელიც მართალია დახმარებას უწევს ეტლით მოსარგებლეს, თუმცა უნდა აღინიშნოს, რომ საუკეთესო პრაქტიკა კედელზე დამონტაჟებულ მოაჯირს ითვალისწინებს, რაც ეტლით მარტივ გადაადგილებას უზრუნველყოფს.

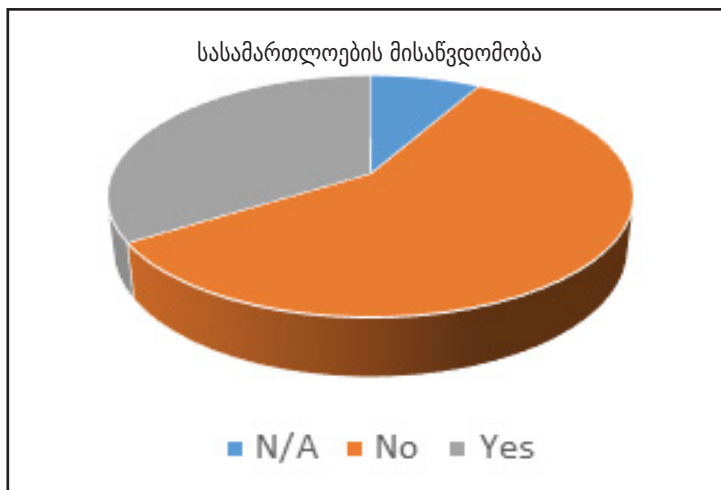
**დიაგრამა 7:** სასამართლოების საერთო მისაწვდომობა (N=630)

ადგილზე ვიზიტისას ყველა სასამართლო დარბაზში შეფასებული 630 ელემენტიდან დადგინდა, რომ 34% შეესაბამება მისაწვდომობის მინიმალურ სტანდარტს, 58% - არ შეესაბამება, ხოლო 8% არ მიესადაგებოდა (მაგ.: შესაფასებელი მახასიათებლის არარსებობის გამო).

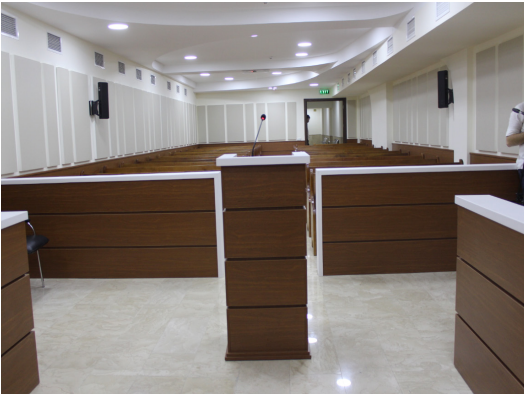
## **სურათი 9:** ახალი სასამართლოს დიზაინი, რომელიც არ არის მისაწვდომი

შეფასების შედეგად დადგინდა, რომ შეზღუდული შესაძლებლობის მქონე მოსამართლეებისთვის, ნაფიცი მსაჯულებისთვის სასამართლო დარბაზების მისაწვდომობა უაღრესად შეზღუდული/გამოუყენებელიც კი იყო. ამაღლებული პლატფორმები, პანდუსების გარეშე, ადვოკატებისა და მოწმეთა ტრიბუნების მიუწვდომლობა და დაფიქსირებული დასაჯდომი ადგილები ფიზიკურ ბარიერებს ქმნის (იხ. სურათი 8). ახალ შენობაშიც კი დიზაინი ხასიათდება დაფიქსირებული დასაჯდომი ადგილებით, ამაღლებული პლატფორმით და სხვა ბარიერებით, რაც მიუთითებს, რომ უნივერსალური დიზაინის პრინციპები არ არის გამოყენებული (იხ. სურათი 9).

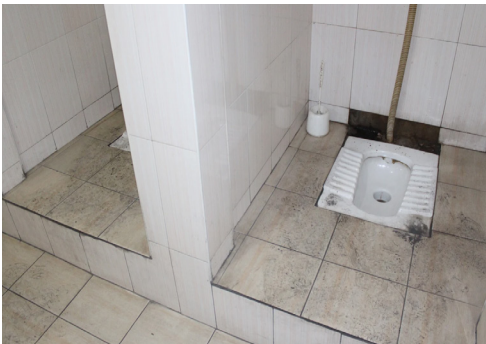
**სურათი 10:** დაკავებული ბრალდებულთათვის განკუთვნილი საპირფარეშო სასამართლოში

სხვა შეფასებული ელემენტებიდან ნათელი გახდა წვდომის თვალსაზრისით არსებული დამატებითი გამოწვევები. მაგალითად, როგორც მე-10 სურათიდან ჩანს, ბრალდებულებისთვის განკუთვნილი საპირფარეშოები, რომლებსაც ხშირად პროცესისთვის ლოდინი 3-6 საათი უწევთ, სრულად მიუწვდომელია. სამწუხაროდ, აღნიშნულის მსგავსად, სასამართლოებში არსებული საზოგადოებრივი საპირფარეშოების უმეტესობაც იმდაგვარდაა დამონტაჟებული, რომ ისინი სრულად მიუწვდომელია. ეს ეწინააღმდეგება წვდომის სტანდარტებს, მსგავს საკითხებს კი ადამიანის უფლებათა ევროპული სასამართლო განიხილავს (მაგ.: საქმეში Price v. U.K, იმის გამო, რომ გაერთიანებულმა სამეფომ ვერ უზრუნველყო საპირფარეშოების მისაწვდომობა პატიმრებისთვის, სასამართლომ მიიჩნია, რომ დაირღვა მუხლი არაადამიანური და ღირსების შემლახველი მოპყრობის აკრძალვის შესახებ.<sup>14</sup>

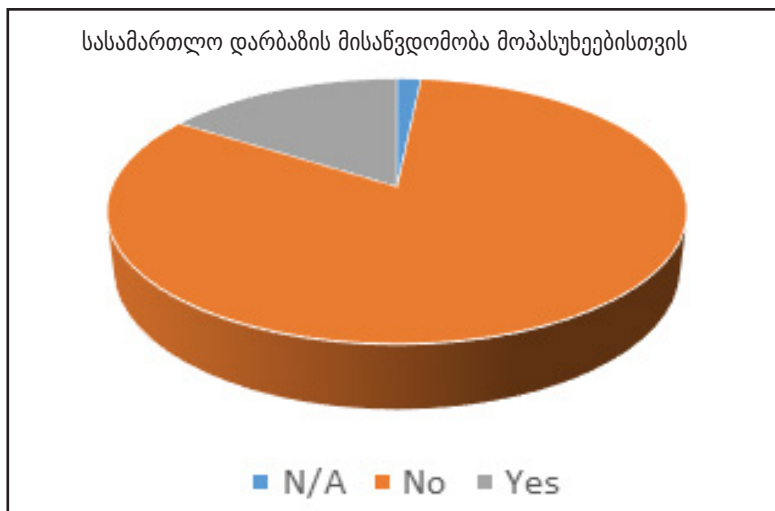
**დიაგრამა 8:** სასამართლოს მისაწვდომობა ბრალდებულებისთვის (N=63)

მისაწვდომობის შემოწმებისას აღმოჩენილ მიუწვდომელ ელემენტებს შორის იყო

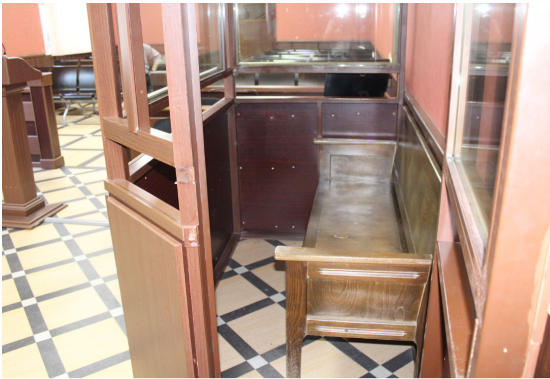
**სურათი 11:** ბრალდებულთათვის მიუწვდომელი საკნები სასამართლო დარბაზებში

სასამართლოების დარბაზებში არსებული ბრადებულის საკნები. მე-11 სურათზე ნაჩვენებია ასეთი საკანი, ვინრო კარით და ხის სკამით, რომელიც მყარად არის დამაგრებული იატაკს, ძალიან ახლოს დგას კართან და საკნის უმეტეს ნაწილს იკავებს. ეს მნიშვნელოვან პრობლემებს შეუქმნის არა მხოლოდ ეტლით მოსარგებლეს, რომელიც ვერ შეძლებდა ამ სივრცეში შესვლას, არამედ გადაადგილების სხვაგვარი პრობლემების მქონე ნებისმიერ პირს.
